Bauwerk (ID): 497_0015_QBW_01

Gewässer: Ernz noire

OWK: II-4

Identifikation und Lage

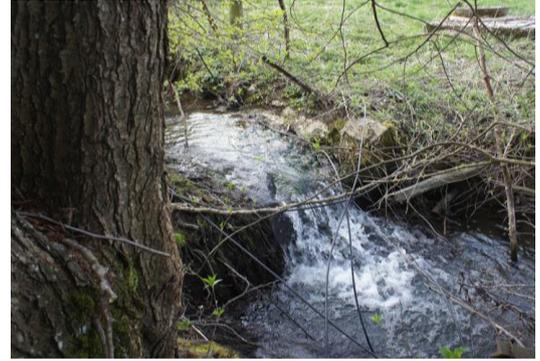
Foto: Übersicht

Bauwerkstyp	Absturz
Funktion	Sonstiges
Funktion (sonstiges)	Keine Funktion erkennbar.
Material	Beton
Zustand	baufällig
Fallhöhe [m]	0,42
Rückstau [m]	kein
Unterwasser-Tiefe [m]	nicht ausreichend
Wanderweg-Tiefe (Minimum) [m]	0,05
Fischschutz Rechen (nur WKA)	keine WKA keine WKA

LuxMaPro-ID	4126
Maßnahmentyp	HY DU.01 - Wiederherstellung der ökologischen Durchgängigkeit - Querbauwerk
Maßnahmenbeschreibung	Wiederherstellung der ökologischen Durchgängigkeit - Querbauwerk - Iernsterbaach - Ernster - höhe Ernster (rue Principale) (H=0,42m)

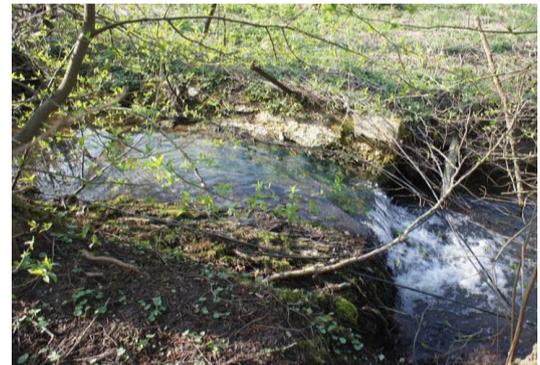
Foto: Detail

aufwärts	eingeschränkt durchgängig (Klasse 3)
abwärts	eingeschränkt durchgängig (Klasse 3)
Gesamtbewertung Fische	Klasse 3

Geschiebe	temporär/leicht eingeschränkt (Klasse 2)
Schwabstoffe	temporär/leicht eingeschränkt (Klasse 2)
Morphodynamik	Standort teilweise beeinträchtigt (Klasse 3)
Gesamtbewertung Sedimente	2
