Bauwerk (ID): 008_0026_QBW_01

Gewässer: Ernze blanche

OWK: II-5

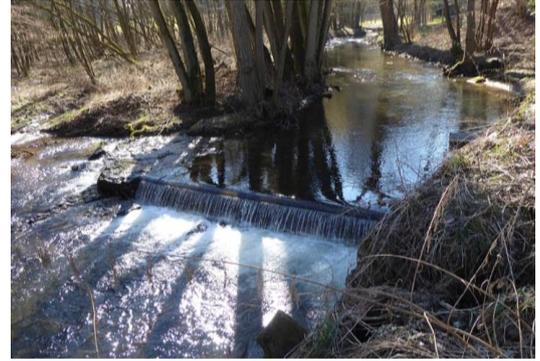
Foto: Übersicht

Bauwerkstyp	Absturz
Funktion	Sohlsicherung
Funktion (sonstiges)	-
Material	Holz
Zustand	intakt
Fallhöhe [m]	0,25
Rückstau [m]	<20 m
Unterwasser-Tiefe [m]	ausreichend
Wanderweg-Tiefe (Minimum) [m]	0,00
Fischschutz Rechen (nur WKA)	keine WKA keine WKA

LuxMaPro-ID	4121
Maßnahmentyp	HY DU.01 - Wiederherstellung der ökologischen Durchgängigkeit - Querbauwerk
Maßnahmenbeschreibung	Wiederherstellung der ökologischen Durchgängigkeit - Querbauwerk - Ernze blanche - Hessemillen - unterhalb Hessemillen (Weiher)(Ernzbiereg) (H=0,25m)

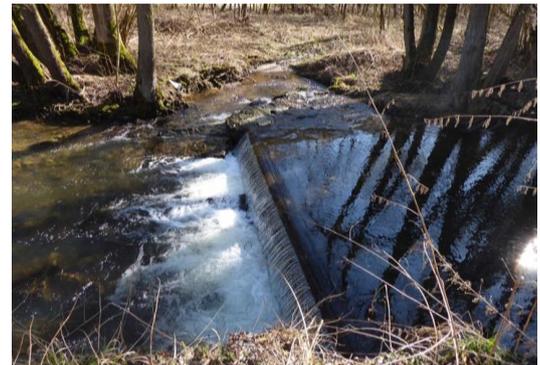
Foto: Detail

aufwärts	nicht durchgängig (Klasse 5)
abwärts	eingeschränkt durchgängig (Klasse 3)
Gesamtbewertung Fische	Klasse 4

Geschiebe	temporär/leicht eingeschränkt (Klasse 2)
Schwabstoffe	temporär/leicht eingeschränkt (Klasse 2)
Morphodynamik	Standort teilweise beeinträchtigt (Klasse 3)
Gesamtbewertung Sedimente	2

Gesamtbewertung Durchgängigkeit: 4
