Bauwerk (ID): 008_0028_QBW_01

Gewässer: Ernze blanche

Identifikation und Lage

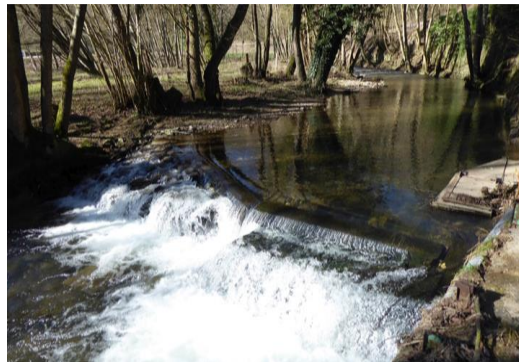
Foto: Übersicht

Bauwerkstyp	Absturz
Funktion	Sohlsicherung
Funktion (sonstiges)	-
Material	Stein
Zustand	intakt
Fallhöhe [m]	0,60
Rückstau [m]	<20 m
Unterwasser-Tiefe [m]	ausreichend
Wanderweg-Tiefe (Minimum) [m]	0,00
Fischschutz Rechen (nur WKA)	keine WKA keine WKA

aufwärts	nicht durchgängig (Klasse 5)
abwärts	eingeschränkt durchgängig (Klasse 3)
Gesamtbewertung Fische	Klasse 4

LuxMaPro-ID	4325
Maßnahmentyp	HY DU.01 - Wiederherstellung der ökologischen Durchgängigkeit - Querbauwerk
Maßnahmenbeschreibung	Wiederherstellung der ökologischen Durchgängigkeit - Querbauwerk - Ernze blanche - Hessemillen - unterhalb Hessemillen (Weiher)(Honswänkel) (H=0,6m)
