Bauwerk (ID): 008\_0039\_QBW\_01

Gewässer: Ernz blanche

OWK: II-5

**Identifikation und Lage**

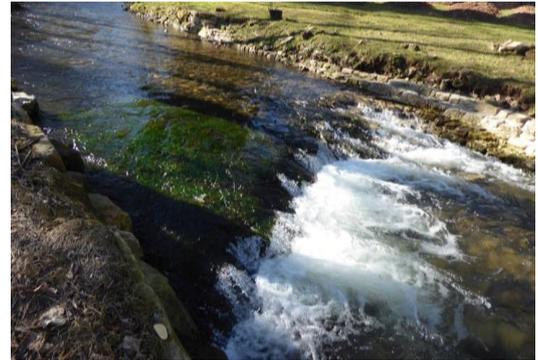
**Foto: Übersicht**

Bauwerkstyp	Raue Rampe
Funktion	Sohlsicherung
Funktion (sonstiges)	-
Material	Stein
Zustand	baufällig
Fallhöhe [m]	0,25
Rückstau [m]	kein
Unterwasser-Tiefe [m]	ausreichend
Wanderweg-Tiefe (Minimum) [m]	0,05
Fischschutz   Rechen (nur WKA)	keine WKA   keine WKA

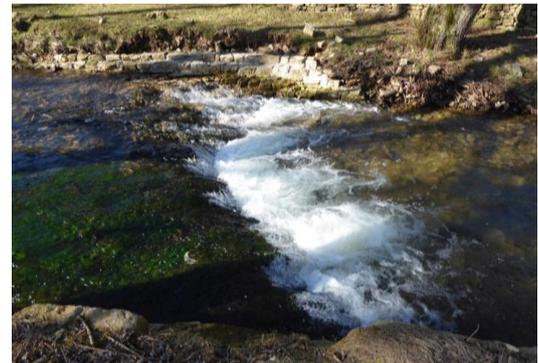
**Foto: Detail**

aufwärts	eingeschränkt durchgängig (Klasse 3)
abwärts	durchgängig (Klasse 1)
Gesamtbewertung Fische	Klasse 2

Geschiebe	voll durchgängig (Kl. 1)
Schwabstoffe	voll durchgängig (Kl. 1)
Morphodynamik	Standort teilweise beeinträchtigt (Klasse 3)
Gesamtbewertung Sedimente	2

LuxMaPro-ID	-
Maßnahmentyp	-
Maßnahmenbeschreibung	kein Maßnahmenbedarf
