Bauwerk (ID): 008_0057_QBW_01

Gewässer: Ernze blanche

OWK: II-5

Identifikation und Lage

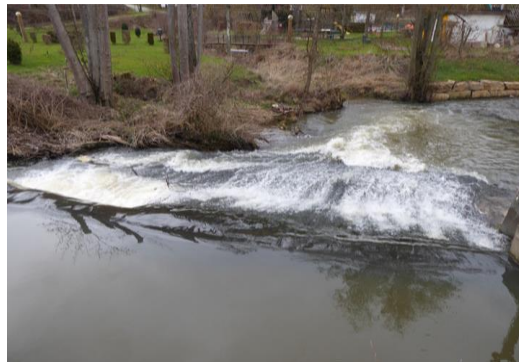
Foto: Übersicht

Bauwerkstyp	Wehr
Funktion	Ausleitung
Funktion (sonstiges)	-
Material	Stein
Zustand	intakt
Fallhöhe [m]	1,30
Rückstau [m]	20-50 m
Unterwasser-Tiefe [m]	ausreichend
Wanderweg-Tiefe (Minimum) [m]	0,02
Fischschutz Rechen (nur WKA)	keine WKA keine WKA

aufwärts	nicht durchgängig (Klasse 5)
abwärts	eingeschränkt durchgängig (Klasse 3)
Gesamtbewertung Fische	Klasse 4

Geschiebe	nicht durchgängig (Klasse 5)
Schwefstoffe	temporär/leicht eingeschränkt (Klasse 2)
Morphodynamik	Standort insgesamt beeinträchtigt (Klasse 4)
Gesamtbewertung Sedimente	4

Anmerkung	Wehr in Form einer glatten Rampe
-----------	----------------------------------

LuxMaPro-ID	778
Maßnahmentyp	HY DU.01 - Wiederherstellung der ökologischen Durchgängigkeit - Querbauwerk
Maßnahmenbeschreibung	Wiederherstellung der ökologischen Durchgängigkeit - Querbauwerk - Ernze blanche - Neimillen (Ermsdorf) - Wehr Neimillen (Ermsdorf) (H=1,3m)
