Bauwerk (ID): 008_0068_QBW_01

Gewässer: Ernz blanche

OWK: II-5

Identifikation und Lage

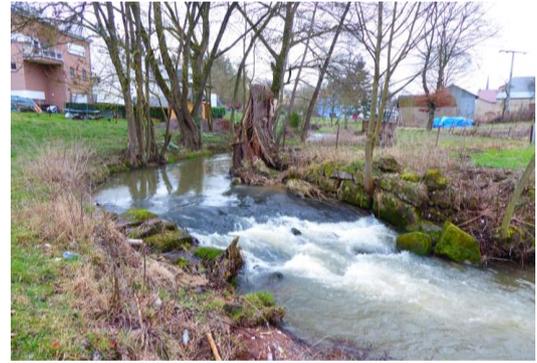
Foto: Übersicht

Bauwerkstyp	Raue Rampe
Funktion	Sohlsicherung
Funktion (sonstiges)	-
Material	Stein
Zustand	baufällig
Fallhöhe [m]	0,15
Rückstau [m]	kein
Unterwasser-Tiefe [m]	ausreichend
Wanderweg-Tiefe (Minimum) [m]	0,10
Fischschutz Rechen (nur WKA)	keine WKA keine WKA

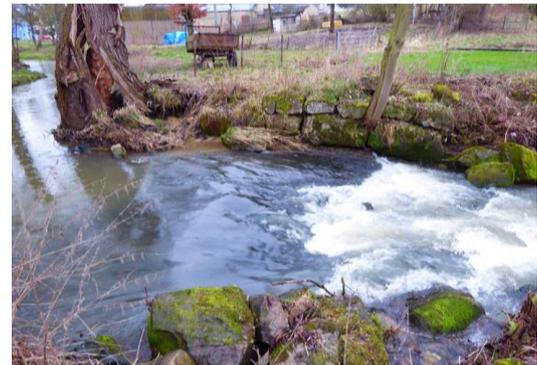
Foto: Detail

aufwärts	eingeschränkt durchgängig (Klasse 3)
abwärts	durchgängig (Klasse 1)
Gesamtbewertung Fische	Klasse 2

Geschiebe	voll durchgängig (Kl. 1)
Schwabstoffe	voll durchgängig (Kl. 1)
Morphodynamik	Standort teilweise beeinträchtigt (Klasse 3)
Gesamtbewertung Sedimente	2
