Bauwerk (ID): 008_0090_QBW_01

Gewässer: Ernze blanche

OWK: II-5

Identifikation und Lage

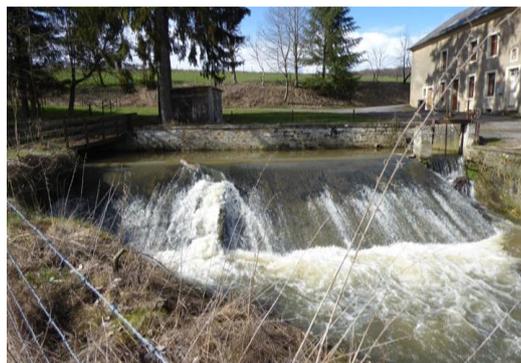
Foto: Übersicht

Bauwerkstyp	Wehr
Funktion	Ausleitung
Funktion (sonstiges)	-
Material	Beton
Zustand	intakt
Fallhöhe [m]	2,30
Rückstau [m]	200-500 m
Unterwasser-Tiefe [m]	ausreichend
Wanderweg-Tiefe (Minimum) [m]	0,05
Fischschutz Rechen (nur WKA)	keine WKA keine WKA

aufwärts	nicht durchgängig (Klasse 5)
abwärts	nicht durchgängig (Klasse 5)
Gesamtbewertung Fische	Klasse 5

Geschiebe	nicht durchgängig (Klasse 5)
Schwabstoffe	mäßig eingeschränkt (Klasse 3)
Morphodynamik	Standort insgesamt beeinträchtigt (Klasse 4)
Gesamtbewertung Sedimente	4

Gesamtbewertung Durchgängigkeit: 5

Anmerkung	Wehr mit glatter Rampe
-----------	------------------------

LuxMaPro-ID	782
Maßnahmentyp	HY DU.01 - Wiederherstellung der ökologischen Durchgängigkeit - Querbauwerk
Maßnahmenbeschreibung	Wiederherstellung der ökologischen Durchgängigkeit - Querbauwerk - Ernze blanche - Medernach - Wehr Neimillen (Medernach) (H=2,3m)
