Bauwerk (ID): 008 0155 QBW 01

Gewässer: Ernz blanche

#### Identifikation und Lage

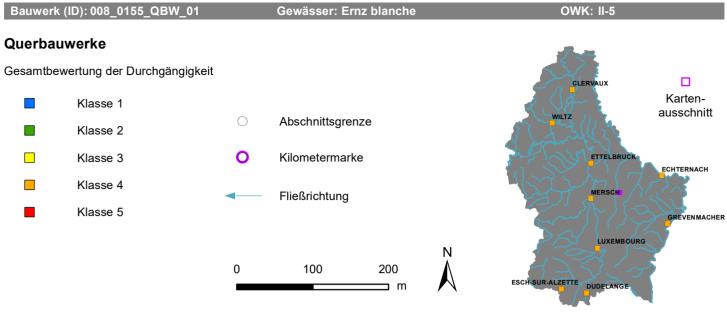
Foto: Übersicht

Wehr Bauwerkstyp **Funktion** Ausleitung

Funktion (sonstiges) Beton Material Zustand intakt Fallhöhe [m] 2.00 50-100 m Rückstau [m] Unterwasser-Tiefe [m] ausreichend

aufwärts nicht durchgängig (Klasse 5)

eingeschränkt durchgängig (Klasse 3) abwärts

Klasse 4 Gesamtbewertung Fische

Geschiebe nicht durchgängig (Klasse 5)

Schwebstoffe temporär/leicht eingeschränkt (Klasse 2) Standort insgesamt beeinträchtigt (Klasse 4) Morphodynamik

Anmerkung Bauform: Glatte Rampe. Zusätzlich Bewegliches Wehr/Schütz

HY DU.01 - Wiederherstellung der ökologischen Durchgängigkeit - Querbauwerk Maßnahmentyp

Wiederherstellung der ökologischen Durchgängigkeit - Querbauwerk - Ernz blanche - Heffingen (Supp) - Wehr Maßnahmenbeschreibung
