Bauwerk (ID): 008_0212_QBW_01

Gewässer: Ernz blanche

Identifikation und Lage

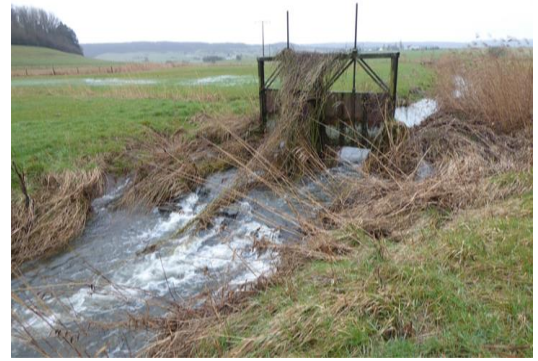
Foto: Übersicht

Bauwerkstyp	Raue Rampe
Funktion	Hochwasserschutz
Funktion (sonstiges)	-
Material	Stein
Zustand	baufällig
Fallhöhe [m]	0,25
Rückstau [m]	kein
Unterwasser-Tiefe [m]	ausreichend
Wanderweg-Tiefe (Minimum) [m]	0,15
Fischschutz Rechen (nur WKA)	keine WKA keine WKA

Anmerkung	Ehemaliges Bauwerk: Schütz (Stark baufällig und ohne Funktion)
-----------	--

LuxMaPro-ID	-
Maßnahmentyp	-
Maßnahmenbeschreibung	kein Maßnahmenbedarf

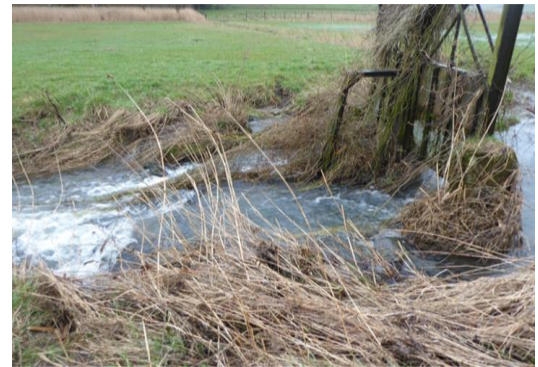
Foto: Detail

aufwärts	eingeschränkt durchgängig (Klasse 3)
abwärts	durchgängig (Klasse 1)
Gesamtbewertung Fische	Klasse 2

Geschiebe	voll durchgängig (Kl. 1)
Schwefstoffe	voll durchgängig (Kl. 1)
Morphodynamik	Standort teilweise beeinträchtigt (Klasse 3)
Gesamtbewertung Sedimente	2
