Bauwerk (ID): 008\_0224\_QBW\_01

Gewässer: Ernz blanche

OWK: II-5

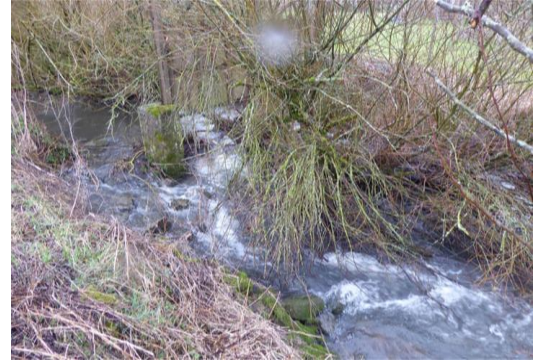
**Foto: Übersicht**

Bauwerkstyp	Raue Rampe
Funktion	Hochwasserschutz
Funktion (sonstiges)	-
Material	Stein
Zustand	baufällig
Fallhöhe [m]	0,18
Rückstau [m]	kein
Unterwasser-Tiefe [m]	ausreichend
Wanderweg-Tiefe (Minimum) [m]	0,10
Fischschutz   Rechen (nur WKA)	keine WKA   keine WKA

Anmerkung	Ehemaliges Bauwerk: Schütz (Stark baufällig und ohne Funktion)
-----------	--

LuxMaPro-ID	-
Maßnahmentyp	-
Maßnahmenbeschreibung	kein Maßnahmenbedarf

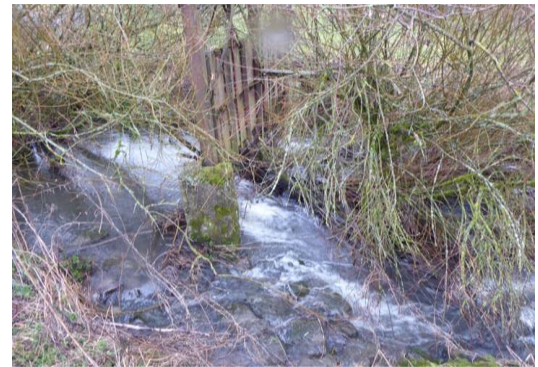
**Foto: Detail**

aufwärts	eingeschränkt durchgängig (Klasse 3)
abwärts	durchgängig (Klasse 1)
Gesamtbewertung Fische	Klasse 2

Geschiebe	voll durchgängig (Kl. 1)
Schwabstoffe	voll durchgängig (Kl. 1)
Morphodynamik	Standort teilweise beeinträchtigt (Klasse 3)
Gesamtbewertung Sedimente	2
