Bauwerk (ID): 003_0510_QBW_01

Gewässer: Sauer

Identifikation und Lage

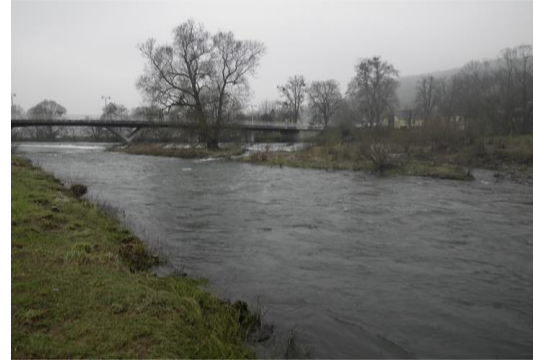
Foto: Übersicht

Bauwerkstyp	Wehr
Funktion	Ausleitung
Funktion (sonstiges)	-
Material	Stein
Zustand	intakt
Fallhöhe [m]	1,50
Rückstau [m]	200-500 m
Unterwasser-Tiefe [m]	ausreichend
Wanderweg-Tiefe (Minimum) [m]	0,10
Fischschutz Rechen (nur WKA)	keine WKA keine WKA

LuxMaPro-ID	4290
Maßnahmentyp	HY DU.01 - Wiederherstellung der ökologischen Durchgängigkeit - Querbauwerk
Maßnahmenbeschreibung	Wiederherstellung der ökologischen Durchgängigkeit - Querbauwerk - Sauer - Bettendorf - Wehr oberhalb Brücke (H=1,5m)

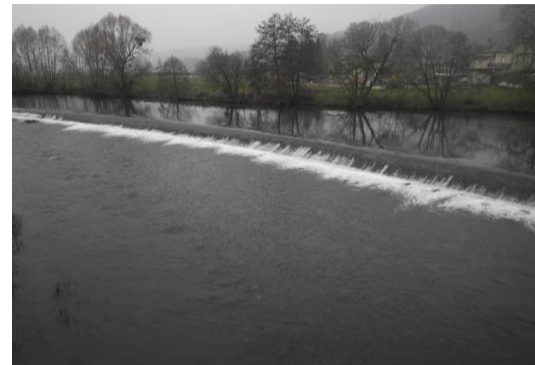
Foto: Detail

Anmerkung: Unklar ist, ob Wanderhilfe als solche konzipiert ist. Unterhalb des Wehres gute Strukturentwicklung.

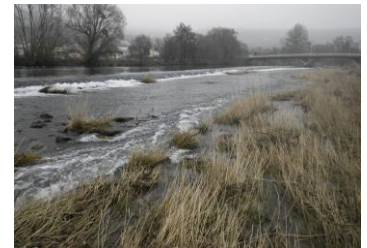
Fotos Wanderhilfe

Typ	technisch
Bauart	Rampe
Gewässerseite	rechts
Zustand	intakt
Leitströmung	vorhanden
Durchgängigkeit aufwärts	eingeschränkt
Durchgängigkeit abwärts	ja

aufwärts	eingeschränkt durchgängig (Klasse 3)
abwärts	eingeschränkt durchgängig (Klasse 3)
Gesamtbewertung Fische	Klasse 3
