Bauwerk (ID): 005_0133_QBW_01

Gewässer: Bleeps

OWK: III-1.2.1.a

Identifikation und Lage

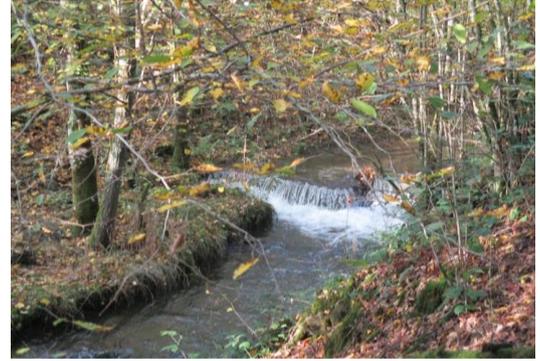
Foto: Übersicht

Bauwerkstyp	Absturz
Funktion	Sohlsicherung
Funktion (sonstiges)	-
Material	Stein
Zustand	intakt
Fallhöhe [m]	0,65
Rückstau [m]	<20 m
Unterwasser-Tiefe [m]	nicht ausreichend
Wanderweg-Tiefe (Minimum) [m]	0,35
Fischschutz Rechen (nur WKA)	keine WKA keine WKA

aufwärts	nicht durchgängig (Klasse 5)
abwärts	eingeschränkt durchgängig (Klasse 3)
Gesamtbewertung Fische	Klasse 4

LuxMaPro-ID	4115
Maßnahmentyp	HY DU.01 - Wiederherstellung der ökologischen Durchgängigkeit - Querbauwerk
Maßnahmenbeschreibung	Wiederherstellung der ökologischen Durchgängigkeit - Querbauwerk - Bleeps - Gralingen - unterhalb Schiessstand/Maarkebaach (H=0,65m)
