Bauwerk (ID): 005_0135_QBW_01

Gewässer: Blees

OWK: III-1.2.1.a

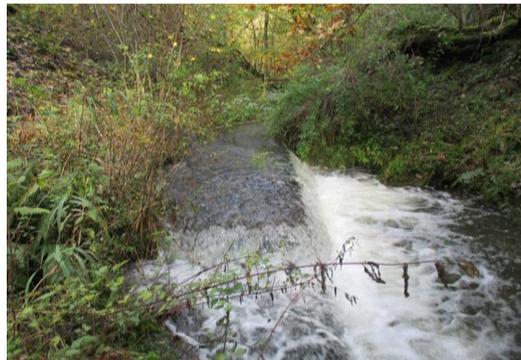
Foto: Übersicht

Bauwerkstyp	Absturz
Funktion	Sohlsicherung
Funktion (sonstiges)	-
Material	Beton
Zustand	baufällig
Fallhöhe [m]	0,50
Rückstau [m]	kein
Unterwasser-Tiefe [m]	ausreichend
Wanderweg-Tiefe (Minimum) [m]	0,40
Fischschutz Rechen (nur WKA)	keine WKA keine WKA

aufwärts	nicht durchgängig (Klasse 5)
abwärts	durchgängig (Klasse 1)
Gesamtbewertung Fische	Klasse 4

Gesamtbewertung Durchgängigkeit: 4

LuxMaPro-ID	4367
Maßnahmentyp	HY DU.01 - Wiederherstellung der ökologischen Durchgängigkeit - Querbauwerk
Maßnahmenbeschreibung	Wiederherstellung der ökologischen Durchgängigkeit - Querbauwerk - Blees - Gralingen - höhe Schiessstand/Maarkebaach (H=0,5m)
