Bauwerk (ID): 005_0176_QBW_01

Gewässer: Bleeps

Identifikation und Lage

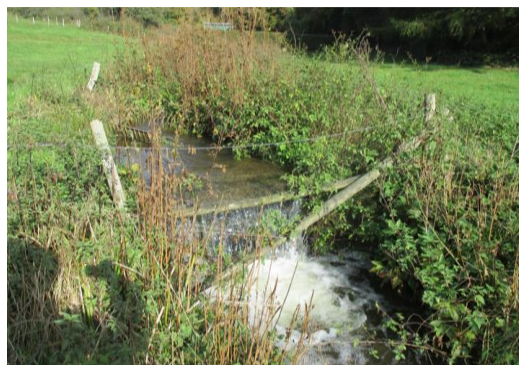
Foto: Übersicht

Bauwerkstyp	Absturz
Funktion	Ausleitung
Funktion (sonstiges)	-
Material	Stein
Zustand	intakt
Fallhöhe [m]	0,80
Rückstau [m]	<20 m
Unterwasser-Tiefe [m]	nicht ausreichend
Wanderweg-Tiefe (Minimum) [m]	0,25
Fischschutz Rechen (nur WKA)	keine WKA keine WKA

aufwärts	nicht durchgängig (Klasse 5)
abwärts	eingeschränkt durchgängig (Klasse 3)
Gesamtbewertung Fische	Klasse 4

Anmerkung Mit Grundschwelle/Verbau, dadurch Einschränkung Geschiebe.

LuxMaPro-ID	4191
Maßnahmentyp	HY DU.01 - Wiederherstellung der ökologischen Durchgängigkeit - Querbauwerk
Maßnahmenbeschreibung	Wiederherstellung der ökologischen Durchgängigkeit - Querbauwerk - Bleeps - Kéiermillen - Nonneberg (H=0,8m)
