Bauwerk (ID): 005\_0177\_QBW\_01

Gewässer: Blees

**Identifikation und Lage**

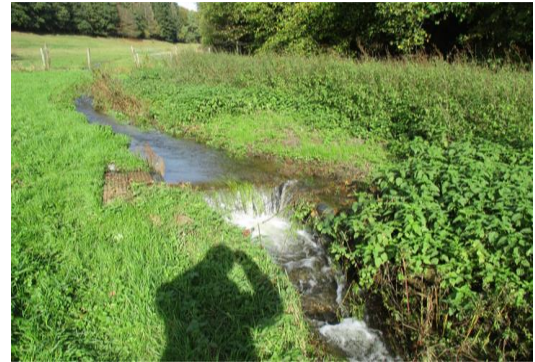
**Foto: Übersicht**

Bauwerkstyp	Absturz
Funktion	Ausleitung
Funktion (sonstiges)	-
Material	Holz
Zustand	intakt
Fallhöhe [m]	0,60
Rückstau [m]	<20 m
Unterwasser-Tiefe [m]	ausreichend
Wanderweg-Tiefe (Minimum) [m]	0,50
Fischschutz   Rechen (nur WKA)	keine WKA   keine WKA

aufwärts	nicht durchgängig (Klasse 5)
abwärts	durchgängig (Klasse 1)
Gesamtbewertung Fische	Klasse 4

Anmerkung Mit Grundschwelle/Verbau. Dadurch Einschränkung Geschiebe.

LuxMaPro-ID	4204
Maßnahmentyp	HY DU.01 - Wiederherstellung der ökologischen Durchgängigkeit - Querbauwerk
Maßnahmenbeschreibung	Wiederherstellung der ökologischen Durchgängigkeit - Querbauwerk - Blees - Kéiermillen - oberhalb Nonneberg (H=0,6m)
