Bauwerk (ID): 322\_0008\_QBW\_01

Gewässer: Tandelerbaach

OWK: III-1.2.2

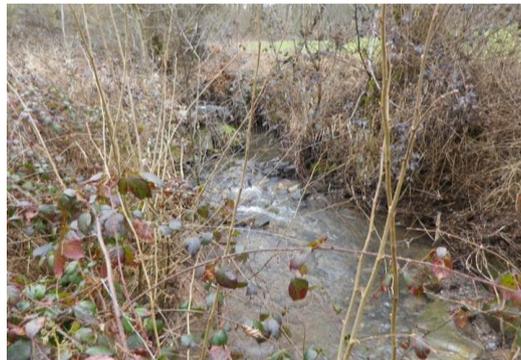
**Foto: Übersicht**

| Bauwerkstyp | Raue Gleite |
| Zustand | baufällig |

Anmerkung Sehr flache, raue Gleite wertet Abschnitt strukturell auf.

| Maßnahmenbeschreibung | kein Maßnahmenbedarf |
