Bauwerk (ID): 322_0014_QBW_01

Gewässer: Tandlerbaach

Identifikation und Lage

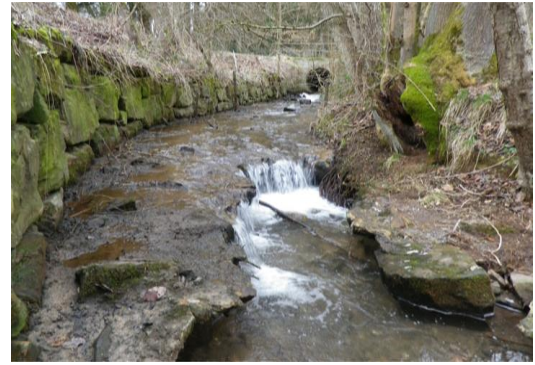
Foto: Übersicht

Bauwerkstyp	Absturz
Funktion	Sohlsicherung
Funktion (sonstiges)	-
Material	Beton
Zustand	baufällig
Fallhöhe [m]	0,40
Rückstau [m]	kein
Unterwasser-Tiefe [m]	nicht ausreichend
Wanderweg-Tiefe (Minimum) [m]	0,10
Fischschutz Rechen (nur WKA)	keine WKA keine WKA

LuxMaPro-ID	4096
Maßnahmentyp	HY DU.01 - Wiederherstellung der ökologischen Durchgängigkeit - Querbauwerk
Maßnahmenbeschreibung	Wiederherstellung der ökologischen Durchgängigkeit - Querbauwerk - Tandlerbaach - Tandel - höhe Schule (Grouf) (H=0,4m)

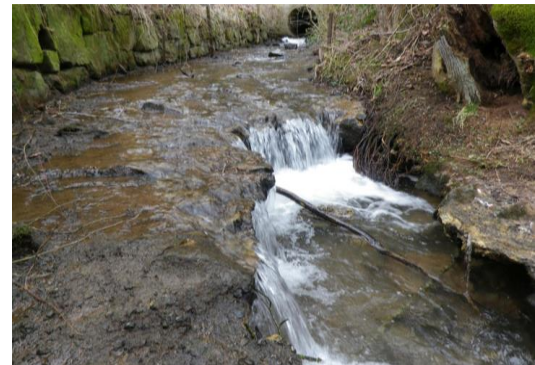
Foto: Detail

aufwärts	nicht durchgängig (Klasse 5)
abwärts	nicht durchgängig (Klasse 5)
Gesamtbewertung Fische	Klasse 5
