Bauwerk (ID): 322_0015_QBW_01

Gewässer: Tandlerbaach

OWK: III-1.2.2

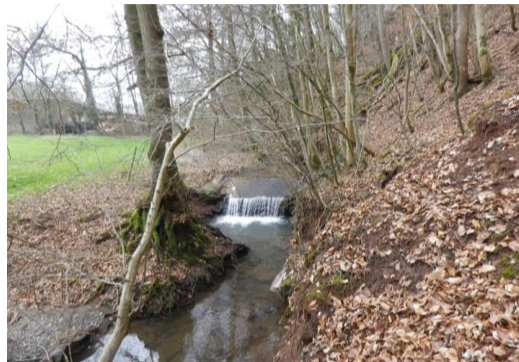
Foto: Übersicht

Bauwerkstyp	Absturz
Funktion	Sohlsicherung
Funktion (sonstiges)	-
Material	Beton
Zustand	baufällig
Fallhöhe [m]	0,90
Rückstau [m]	<20 m
Unterwasser-Tiefe [m]	nicht ausreichend
Wanderweg-Tiefe (Minimum) [m]	0,02
Fischschutz Rechen (nur WKA)	keine WKA keine WKA

Gesamtbewertung Durchgängigkeit: 5

LuxMaPro-ID	3179
Maßnahmentyp	HY DU.01 - Wiederherstellung der ökologischen Durchgängigkeit - Querbauwerk
Maßnahmenbeschreibung	Wiederherstellung der ökologischen Durchgängigkeit - Querbauwerk - Tandlerbaach - Tandel - oberhalb Schule (Klungebësch) (H=0,9m)

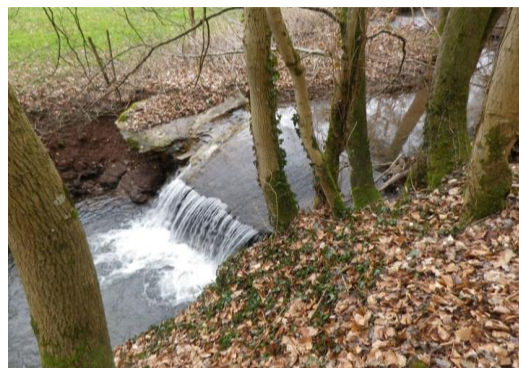
Foto: Detail

aufwärts	nicht durchgängig (Klasse 5)
abwärts	nicht durchgängig (Klasse 5)
Gesamtbewertung Fische	Klasse 5
