Bauwerk (ID): 322\_0030\_QBW\_01

Gewässer: Tandlerbaach

OWK: III-1.2.2

**Identifikation und Lage**

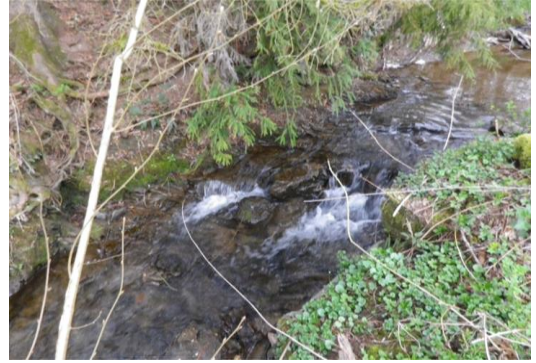
**Foto: Übersicht**

Bauwerkstyp	Raue Gleite
Funktion	Sohlsicherung
Funktion (sonstiges)	-
Material	Stein
Zustand	baufällig
Fallhöhe [m]	0,10
Rückstau [m]	kein
Unterwasser-Tiefe [m]	ausreichend
Wanderweg-Tiefe (Minimum) [m]	0,15
Fischschutz   Rechen (nur WKA)	keine WKA   keine WKA

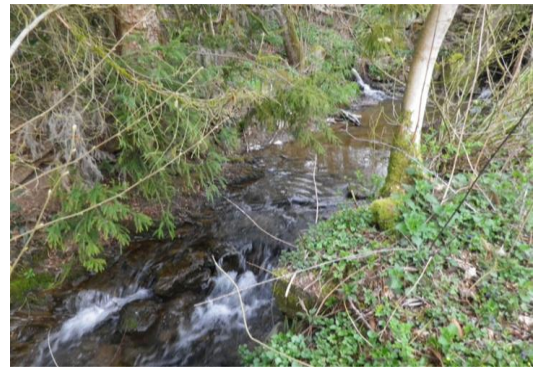
**Foto: Detail**

Anmerkung: Sehr flache, raue Gleite wertet Abschnitt strukturell auf.

LuxMaPro-ID	-
Maßnahmentyp	-
Maßnahmenbeschreibung	kein Maßnahmenbedarf
