Bauwerk (ID): 322_0035_QBW_01

Gewässer: Tandlerbaach

OWK: III-1.2.2

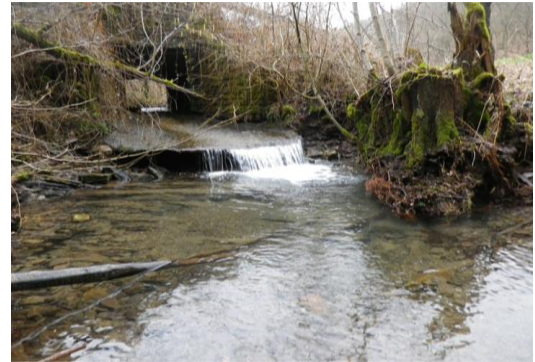
Foto: Übersicht

Bauwerkstyp	Absturz
Funktion	Sohlsicherung
Funktion (sonstiges)	-
Material	Beton
Zustand	baufällig
Fallhöhe [m]	0,40
Rückstau [m]	<20 m
Unterwasser-Tiefe [m]	ausreichend
Wanderweg-Tiefe (Minimum) [m]	0,04
Fischschutz Rechen (nur WKA)	keine WKA keine WKA

aufwärts	nicht durchgängig (Klasse 5)
abwärts	eingeschränkt durchgängig (Klasse 3)
Gesamtbewertung Fische	Klasse 4

LuxMaPro-ID	4332
Maßnahmentyp	HY DU.01 - Wiederherstellung der ökologischen Durchgängigkeit - Querbauwerk
Maßnahmenbeschreibung	Wiederherstellung der ökologischen Durchgängigkeit - Querbauwerk - Tandlerbaach - Fohren - Tandlerkapp (H=0,4m)
