Bauwerk (ID): 322\_0035\_QBW\_03

Gewässer: Tandlerbaach

OWK: III-1.2.2

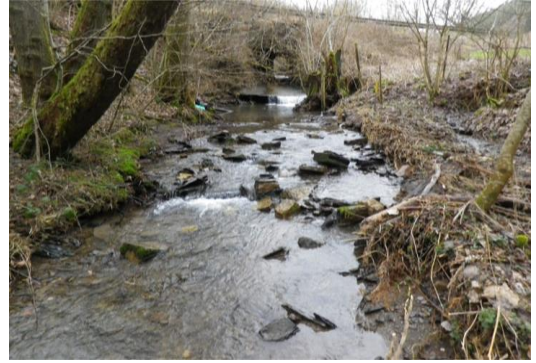
**Foto: Übersicht**

Bauwerkstyp	Raue Gleite
Funktion	Sohlsicherung
Funktion (sonstiges)	-
Material	Stein
Zustand	intakt
Fallhöhe [m]	0,05
Rückstau [m]	kein
Unterwasser-Tiefe [m]	ausreichend
Wanderweg-Tiefe (Minimum) [m]	0,20
Fischschutz   Rechen (nur WKA)	keine WKA   keine WKA

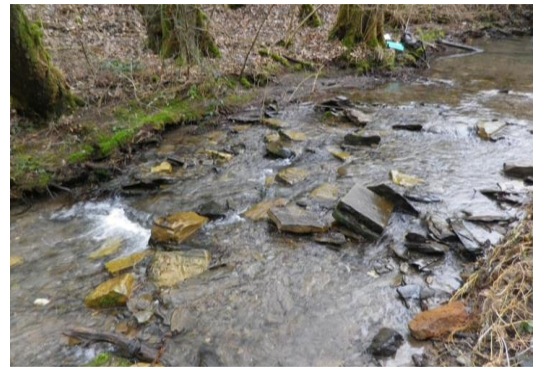
**Foto: Detail**

Geschiebe	voll durchgängig (Kl. 1)
Schwabstoffe	voll durchgängig (Kl. 1)
Morphodynamik	Bauwerksbereich beeinträchtigt (Klasse 2)
Gesamtbewertung Sedimente	1
