Bauwerk (ID): 322_0038_QBW_01

Gewässer: Tandlerbaach

OWK: III-1.2.2

Identifikation und Lage

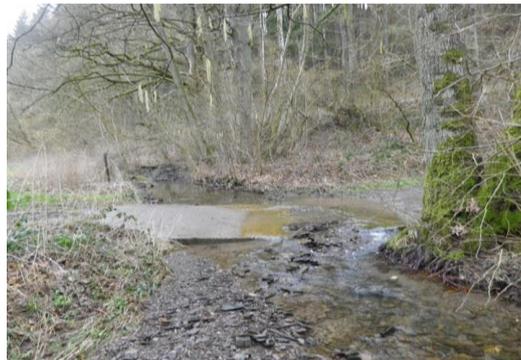
Foto: Übersicht

Bauwerkstyp	Glatte Gleite
Funktion	Sohlsicherung
Funktion (sonstiges)	Furt
Material	Beton
Zustand	intakt
Fallhöhe [m]	0,10
Rückstau [m]	<20 m
Unterwasser-Tiefe [m]	nicht ausreichend
Wanderweg-Tiefe (Minimum) [m]	0,05
Fischschutz Rechen (nur WKA)	keine WKA keine WKA

aufwärts	eingeschränkt durchgängig (Klasse 3)
abwärts	eingeschränkt durchgängig (Klasse 3)
Gesamtbewertung Fische	Klasse 3

Geschiebe	voll durchgängig (Kl. 1)
Schwabstoffe	voll durchgängig (Kl. 1)
Morphodynamik	Standort teilweise beeinträchtigt (Klasse 3)
Gesamtbewertung Sedimente	2

Gesamtbewertung Durchgängigkeit: 3

LuxMaPro-ID	4130
Maßnahmentyp	HY DU.01 - Wiederherstellung der ökologischen Durchgängigkeit - Querbauwerk
Maßnahmenbeschreibung	Wiederherstellung der ökologischen Durchgängigkeit - Querbauwerk - Tandlerbaach - Tandel - oberhalb Reisterkopp (H=0,1m)
