Bauwerk (ID): 322_0044_QBW_02

Gewässer: Tandelerbaach

Identifikation und Lage

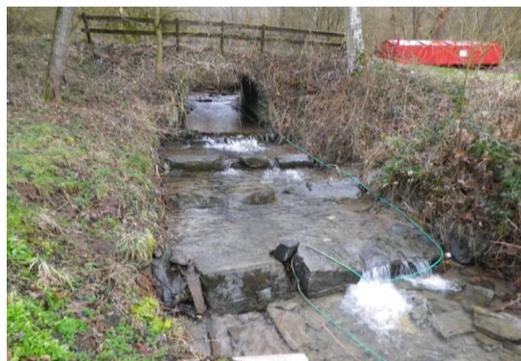
Foto: Übersicht

Bauwerkstyp	Raue Gleite
Funktion	Sohlsicherung
Funktion (sonstiges)	-
Material	Stein
Zustand	intakt
Fallhöhe [m]	0,20
Rückstau [m]	<20 m
Unterwasser-Tiefe [m]	ausreichend
Wanderweg-Tiefe (Minimum) [m]	0,15
Fischschutz Rechen (nur WKA)	keine WKA keine WKA

aufwärts	eingeschränkt durchgängig (Klasse 3)
abwärts	eingeschränkt durchgängig (Klasse 3)
Gesamtbewertung Fische	Klasse 3

LuxMaPro-ID	4252
Maßnahmentyp	HY DU.01 - Wiederherstellung der ökologischen Durchgängigkeit - Querbauwerk
Maßnahmenbeschreibung	Wiederherstellung der ökologischen Durchgängigkeit - Querbauwerk - Tandelerbaach - Fohren - oberhalb Camping 2 (Brill) (H=0,2m)
