Bauwerk (ID): 260_0060_QBW_01

Gewässer: Stool

Identifikation und Lage

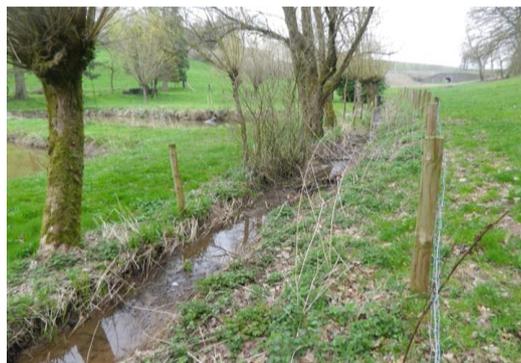
Foto: Übersicht

Bauwerkstyp	Absturz
Funktion	Sohlsicherung
Funktion (sonstiges)	-
Material	Beton
Zustand	baufällig
Fallhöhe [m]	0,25
Rückstau [m]	<20 m
Unterwasser-Tiefe [m]	nicht ausreichend
Wanderweg-Tiefe (Minimum) [m]	0,02
Fischschutz Rechen (nur WKA)	keine WKA keine WKA

aufwärts	nicht durchgängig (Klasse 5)
abwärts	eingeschränkt durchgängig (Klasse 3)
Gesamtbewertung Fische	Klasse 4

LuxMaPro-ID	4148
Maßnahmentyp	HY DU.01 - Wiederherstellung der ökologischen Durchgängigkeit - Querbauwerk
Maßnahmenbeschreibung	Wiederherstellung der ökologischen Durchgängigkeit - Querbauwerk - Stool - Weiler - längs CR353 (höhe Weiher) (H=0,25m)
