Bauwerk (ID): 394\_0028\_QBW\_01

Gewässer: Tirelbaach

OWK: III-1.3

**Identifikation und Lage**

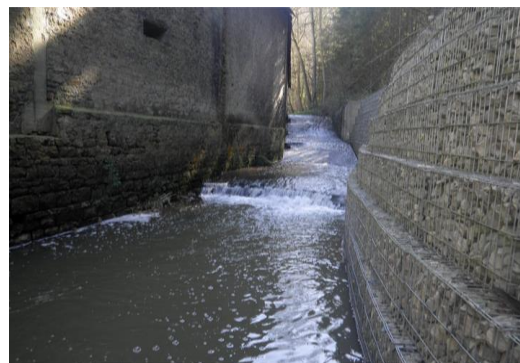
**Foto: Übersicht**

Bauwerkstyp	Glatte Rampe
Funktion	Sohlsicherung
Funktion (sonstiges)	-
Material	Beton
Zustand	intakt
Fallhöhe [m]	0,45
Rückstau [m]	<20 m
Unterwasser-Tiefe [m]	ausreichend
Wanderweg-Tiefe (Minimum) [m]	0,00
Fischschutz   Rechen (nur WKA)	keine WKA   keine WKA

Anmerkung sehr große Wasserspiegeldifferenz (ca. 4 m). Rampe endet in Absturz

LuxMaPro-ID	4171
Maßnahmentyp	HY DU.01 - Wiederherstellung der ökologischen Durchgängigkeit - Querbauwerk
Maßnahmenbeschreibung	Wiederherstellung der ökologischen Durchgängigkeit - Querbauwerk - Tirelbaach - Tschiddeschmillen - Wehr 1 Tschiddeschmillen (H=0,45m)

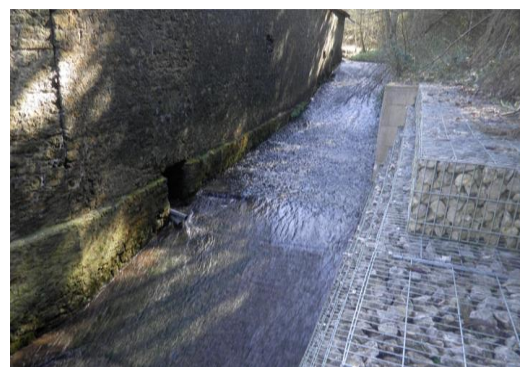
**Foto: Detail**

aufwärts	nicht durchgängig (Klasse 5)
abwärts	nicht durchgängig (Klasse 5)
Gesamtbewertung Fische	Klasse 5

Geschiebe	mäßig eingeschränkt (Klasse 3)
Schwefstoffe	temporär/leicht eingeschränkt (Klasse 2)
Morphodynamik	Standort teilweise beeinträchtigt (Klasse 3)
Gesamtbewertung Sedimente	3
