Bauwerk (ID): 394_0029_QBW_01

Gewässer: Tirelbaach

Identifikation und Lage

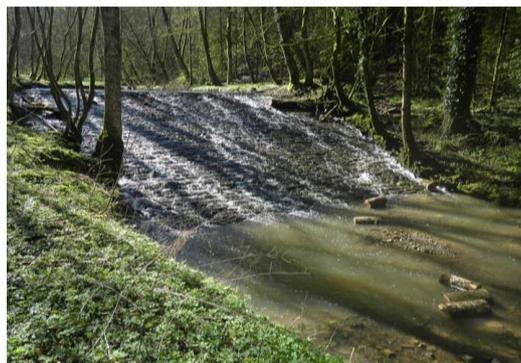
Foto: Übersicht

Bauwerkstyp	Wehr
Funktion	Ausleitung
Funktion (sonstiges)	-
Material	Stein
Zustand	intakt
Fallhöhe [m]	5,00
Rückstau [m]	50-100 m
Unterwasser-Tiefe [m]	ausreichend
Wanderweg-Tiefe (Minimum) [m]	0,00
Fischschutz Rechen (nur WKA)	keine WKA keine WKA

Anmerkung	Bauform: Glatte Rampe. Sehr große Wasserspiegeldifferenz (ca. 5 m); Ausleitung nicht mehr vorhanden.
-----------	--

LuxMaPro-ID	4273
Maßnahmentyp	HY DU.01 - Wiederherstellung der ökologischen Durchgängigkeit - Querbauwerk
Maßnahmenbeschreibung	Wiederherstellung der ökologischen Durchgängigkeit - Querbauwerk - Tirelbaach - Tschiddeschmillen - Wehr 2 Tschiddeschmillen (H=5m)

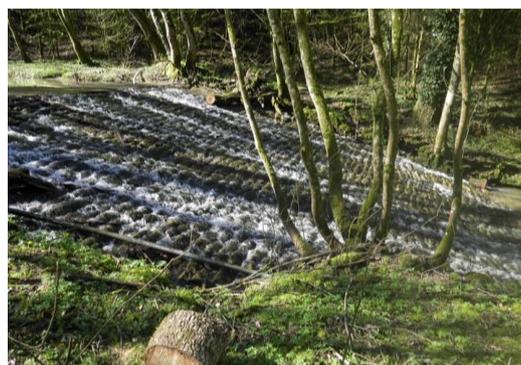
Foto: Detail

aufwärts	nicht durchgängig (Klasse 5)
abwärts	nicht durchgängig (Klasse 5)
Gesamtbewertung Fische	Klasse 5

Geschiebe	mäßig eingeschränkt (Klasse 3)
Schwabstoffe	mäßig eingeschränkt (Klasse 3)
Morphodynamik	Standort insgesamt beeinträchtigt (Klasse 4)
Gesamtbewertung Sedimente	3

Gesamtbewertung Durchgängigkeit: 5
