Bauwerk (ID): 246\_0070\_QBW\_01

Gewässer: Schlänner

OWK: III-1.4

**Identifikation und Lage**

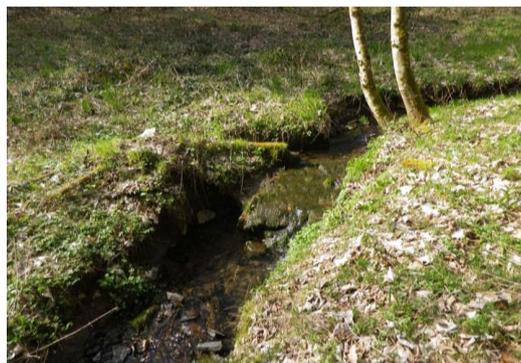
**Foto: Übersicht**

Bauwerkstyp	Absturz
Funktion	Ausleitung
Funktion (sonstiges)	-
Material	Beton
Zustand	baufällig
Fallhöhe [m]	0,25
Rückstau [m]	kein
Unterwasser-Tiefe [m]	nicht ausreichend
Wanderweg-Tiefe (Minimum) [m]	0,02
Fischschutz   Rechen (nur WKA)	keine WKA   keine WKA

aufwärts	nicht durchgängig (Klasse 5)
abwärts	eingeschränkt durchgängig (Klasse 3)
Gesamtbewertung Fische	Klasse 4

**Gesamtbewertung Durchgängigkeit: 4**

LuxMaPro-ID	4178
Maßnahmentyp	HY DU.01 - Wiederherstellung der ökologischen Durchgängigkeit - Querbauwerk
Maßnahmenbeschreibung	Wiederherstellung der ökologischen Durchgängigkeit - Querbauwerk - Schlänner - Holzthum - Poschend (H=0,25m)
