Bauwerk (ID): 246_0072_QBW_01

Gewässer: Schlänner

OWK: III-1.4

Identifikation und Lage

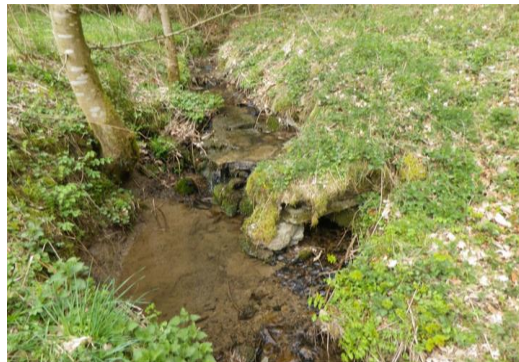
Foto: Übersicht

Bauwerkstyp	Absturz
Funktion	Sohlsicherung
Funktion (sonstiges)	-
Material	Stein
Zustand	baufällig
Fallhöhe [m]	0,40
Rückstau [m]	kein
Unterwasser-Tiefe [m]	nicht ausreichend
Wanderweg-Tiefe (Minimum) [m]	0,02
Fischschutz Rechen (nur WKA)	keine WKA keine WKA

aufwärts	nicht durchgängig (Klasse 5)
abwärts	eingeschränkt durchgängig (Klasse 3)
Gesamtbewertung Fische	Klasse 4

LuxMaPro-ID	4291
Maßnahmentyp	HY DU.01 - Wiederherstellung der ökologischen Durchgängigkeit - Querbauwerk
Maßnahmenbeschreibung	Wiederherstellung der ökologischen Durchgängigkeit - Querbauwerk - Schlänner - Holzthum - Schleedbiert (H=0,4m)
