Bauwerk (ID): 003_0817_QBW_01

Gewässer: Sauer

Identifikation und Lage

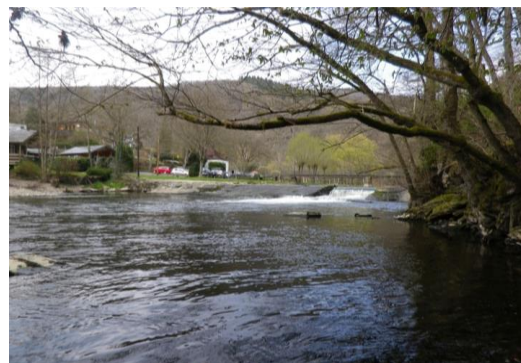
Foto: Übersicht

Bauwerkstyp	Wehr
Funktion	Abflusspegel
Funktion (sonstiges)	-
Material	Beton
Zustand	intakt
Fallhöhe [m]	1,20
Rückstau [m]	50-100 m
Unterwasser-Tiefe [m]	nicht ausreichend
Wanderweg-Tiefe (Minimum) [m]	0,15
Fischschutz Rechen (nur WKA)	keine WKA keine WKA

aufwärts	nicht durchgängig (Klasse 5)
abwärts	eingeschränkt durchgängig (Klasse 3)
Gesamtbewertung Fische	Klasse 4

Geschiebe	nicht durchgängig (Klasse 5)
Schwefstoffe	temporär/leicht eingeschränkt (Klasse 2)
Morphodynamik	Standort insgesamt beeinträchtigt (Klasse 4)
Gesamtbewertung Sedimente	4

Anmerkung Bauform: Links und rechts eines Absturzes zwei glatte Rampen. Es gibt zwei Abstürze. Der untere Absturz hat eine Fa

LuxMaPro-ID	2958
Maßnahmentyp	HY DU.01 - Wiederherstellung der ökologischen Durchgängigkeit - Querbauwerk
Maßnahmenbeschreibung	Wiederherstellung der ökologischen Durchgängigkeit - Querbauwerk - Sauer - Dirbech - Wehr-Dirbach-plage (H=1,2m)
