Bauwerk (ID): 003_0848_QBW_01

Gewässer: Sauer

Identifikation und Lage

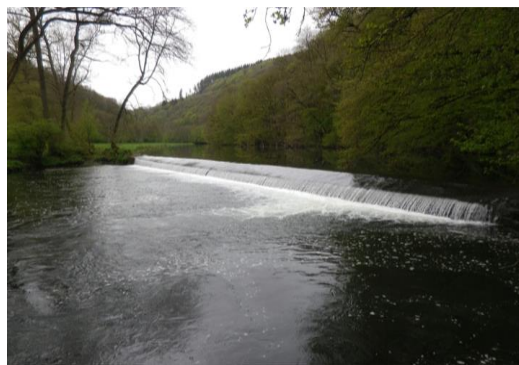
Foto: Übersicht

Bauwerkstyp	Wehr
Funktion	Ausleitung
Funktion (sonstiges)	-
Material	Beton
Zustand	intakt
Fallhöhe [m]	0,45
Rückstau [m]	50-100 m
Unterwasser-Tiefe [m]	nicht ausreichend
Wanderweg-Tiefe (Minimum) [m]	0,05
Fischschutz Rechen (nur WKA)	keine WKA keine WKA

aufwärts	nicht durchgängig (Klasse 5)
abwärts	eingeschränkt durchgängig (Klasse 3)
Gesamtbewertung Fische	Klasse 4

Geschiebe	nicht durchgängig (Klasse 5)
Schwabstoffe	temporär/leicht eingeschränkt (Klasse 2)
Morphodynamik	Standort insgesamt beeinträchtigt (Klasse 4)
Gesamtbewertung Sedimente	4

Gesamtbewertung Durchgängigkeit: 4

LuxMaPro-ID	2925
Maßnahmentyp	HY DU.01 - Wiederherstellung der ökologischen Durchgängigkeit - Querbauwerk
Maßnahmenbeschreibung	Wiederherstellung der ökologischen Durchgängigkeit - Querbauwerk - Sauer - Bockholtzermillen - Wehr Bockholtzermillen (H=0,45m)

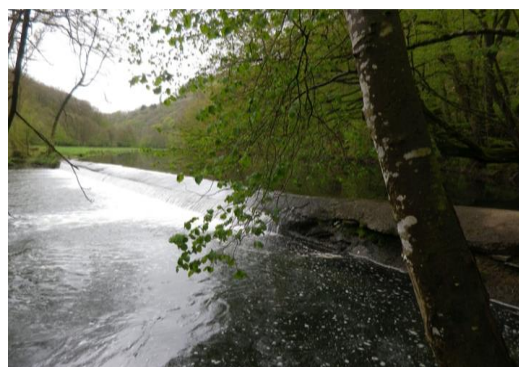
Foto: Detail

Anmerkung	Bauform: Absturz
-----------	------------------
