Bauwerk (ID): 003 0858 QBW 01

Gewässer: Sauer

OWK: III-2.1.1

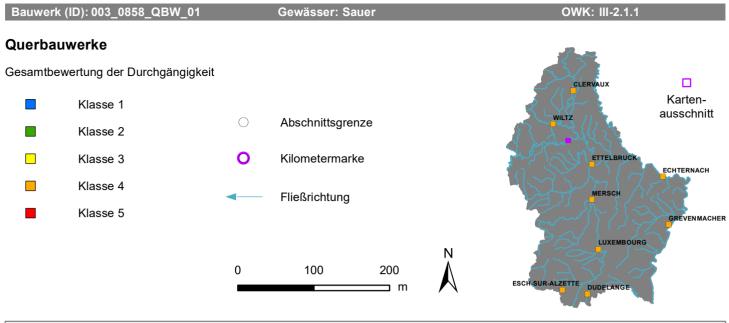
Foto: Übersicht

Bauwerkstyp Absturz
Funktion Sohlsicherung

Material
 Stein

Zustand
 baufällig

Fallhöhe [m]
 0,10

Maßnahmenbeschreibung kein Maßnahmenbedarf

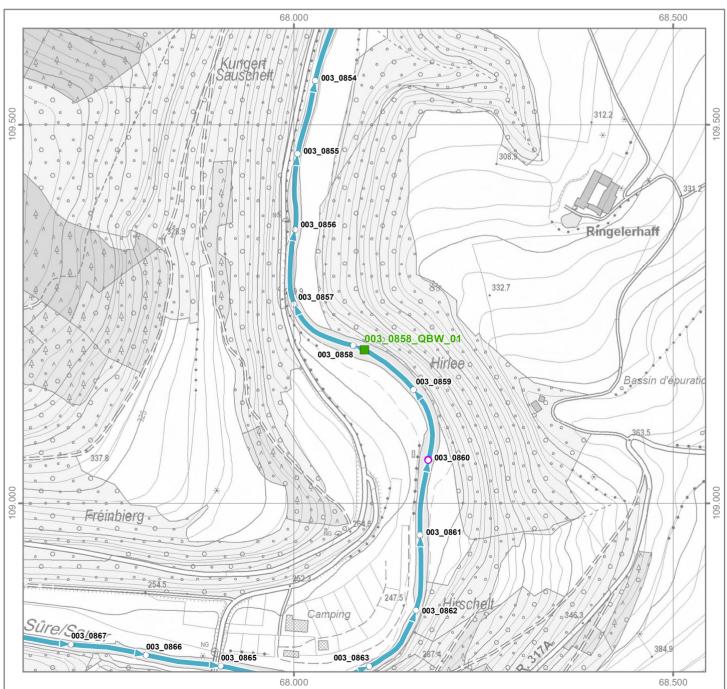
Foto: Detail

aufwärts eingeschränkt durchgängig (Klasse 3)

Morphodynamik Standort teilweise beeinträchtigt (Klasse 3)

Gesamtbewertung Durchgängigkeit: 2
