Bauwerk (ID): 003_0892_QBW_01

Gewässer: Sauer

Identifikation und Lage

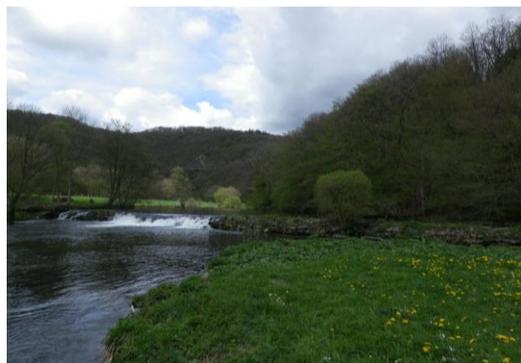
Foto: Übersicht

Bauwerkstyp	Wehr
Funktion	Ausleitung
Funktion (sonstiges)	-
Material	Stein
Zustand	intakt
Fallhöhe [m]	1,20
Rückstau [m]	50-100 m
Unterwasser-Tiefe [m]	nicht ausreichend
Wanderweg-Tiefe (Minimum) [m]	0,10
Fischschutz Rechen (nur WKA)	keine WKA keine WKA

aufwärts	nicht durchgängig (Klasse 5)
abwärts	eingeschränkt durchgängig (Klasse 3)
Gesamtbewertung Fische	Klasse 4

Geschiebe	stark eingeschränkt (Klasse 4)
Schwabstoffe	temporär/leicht eingeschränkt (Klasse 2)
Morphodynamik	Standort insgesamt beeinträchtigt (Klasse 4)
Gesamtbewertung Sedimente	3

Gesamtbewertung Durchgängigkeit: 4

Anmerkung	Bauform: raue Rampe.
-----------	----------------------

LuxMaPro-ID	2927
Maßnahmentyp	HY DU.01 - Wiederherstellung der ökologischen Durchgängigkeit - Querbauwerk
Maßnahmenbeschreibung	Wiederherstellung der ökologischen Durchgängigkeit - Querbauwerk - Sauer - Tadler - Jaswehr (H=1,2m)
