Bauwerk (ID): 003_0902_QBW_01

Gewässer: Sauer

Identifikation und Lage

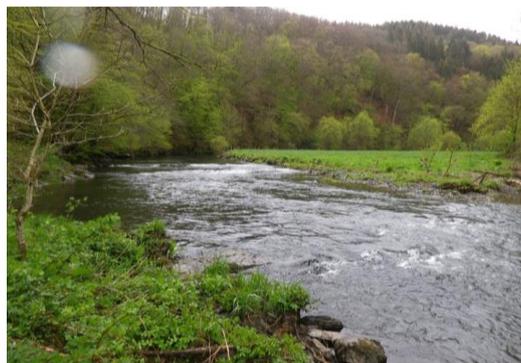
Foto: Übersicht

Bauwerkstyp	Raue Gleite
Funktion	Sohlsicherung
Funktion (sonstiges)	-
Material	Stein
Zustand	intakt
Fallhöhe [m]	0,05
Rückstau [m]	kein
Unterwasser-Tiefe [m]	ausreichend
Wanderweg-Tiefe (Minimum) [m]	0,25
Fischschutz Rechen (nur WKA)	keine WKA keine WKA

LuxMaPro-ID	2959
Maßnahmentyp	HY DU.01 - Wiederherstellung der ökologischen Durchgängigkeit - Querbauwerk
Maßnahmenbeschreibung	Wiederherstellung der ökologischen Durchgängigkeit - Querbauwerk - Sauer - Tadler - Jentgeswehr (H=0,05m)

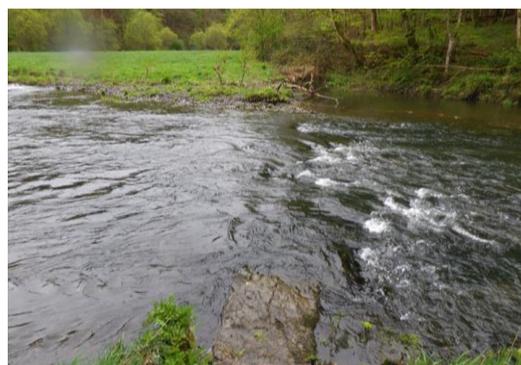
Foto: Detail

Geschiebe	voll durchgängig (Kl. 1)
Schwefstoffe	voll durchgängig (Kl. 1)
Morphodynamik	Standort teilweise beeinträchtigt (Klasse 3)
Gesamtbewertung Sedimente	2

Anmerkung: Höchstens morphodynamische Einschränkung.
