Bauwerk (ID): 003_0917_QBW_01

Gewässer: Sauer

OWK: III-2.1.1

Identifikation und Lage

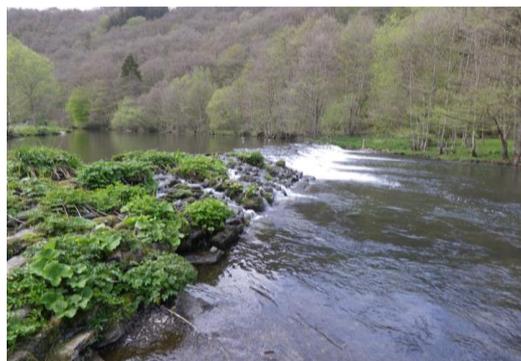
Foto: Übersicht

Bauwerkstyp	Wehr
Funktion	Ausleitung
Funktion (sonstiges)	-
Material	Stein
Zustand	intakt
Fallhöhe [m]	1,50
Rückstau [m]	50-100 m
Unterwasser-Tiefe [m]	nicht ausreichend
Wanderweg-Tiefe (Minimum) [m]	0,15
Fischschutz Rechen (nur WKA)	keine WKA nein

LuxMaPro-ID	2929
Maßnahmentyp	HY DU.01 - Wiederherstellung der ökologischen Durchgängigkeit - Querbauwerk
Maßnahmenbeschreibung	Wiederherstellung der ökologischen Durchgängigkeit - Querbauwerk - Sauer - Heischtergronn - Wehr Bissen (H=1,5m)

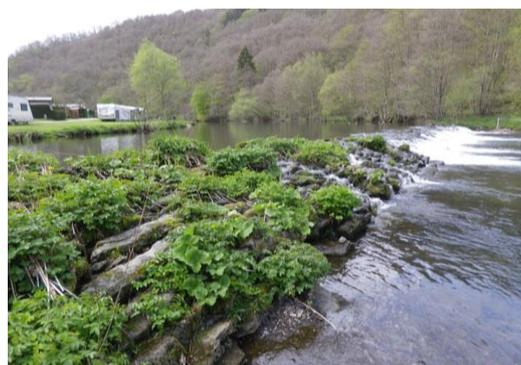
Foto: Detail

aufwärts	nicht durchgängig (Klasse 5)
abwärts	eingeschränkt durchgängig (Klasse 3)
Gesamtbewertung Fische	Klasse 4

Geschiebe	nicht durchgängig (Klasse 5)
Schwabstoffe	temporär/leicht eingeschränkt (Klasse 2)
Morphodynamik	Standort insgesamt beeinträchtigt (Klasse 4)
Gesamtbewertung Sedimente	4

Anmerkung	Bauform: raue Rampe.
-----------	----------------------
