Bauwerk (ID): 238_0013_QBW_01

Gewässer: Schlirbech

OWK: III-2.1.2

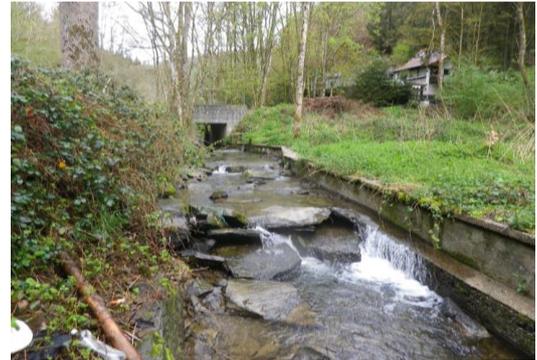
Foto: Übersicht

Bauwerkstyp	Absturz
Funktion	Ausleitung
Funktion (sonstiges)	-
Material	Stein
Zustand	intakt
Fallhöhe [m]	0,50
Rückstau [m]	kein
Unterwasser-Tiefe [m]	nicht ausreichend
Wanderweg-Tiefe (Minimum) [m]	0,05
Fischschutz Rechen (nur WKA)	keine WKA keine WKA

aufwärts	nicht durchgängig (Klasse 5)
abwärts	eingeschränkt durchgängig (Klasse 3)
Gesamtbewertung Fische	Klasse 4

LuxMaPro-ID	4274
Maßnahmentyp	HY DU.01 - Wiederherstellung der ökologischen Durchgängigkeit - Querbauwerk
Maßnahmenbeschreibung	Wiederherstellung der ökologischen Durchgängigkeit - Querbauwerk - Schlirbech - Bürderscheid - nahe N12 (H=0,5m)
