Bauwerk (ID): 003_0945_QBW_01

Gewässer: Sauer

OWK: III-2.2.1

LuxMaPro-ID	4097
Maßnahmentyp	HY DU.01 - Wiederherstellung der ökologischen Durchgängigkeit - Querbauwerk
Maßnahmenbeschreibung	Wiederherstellung der ökologischen Durchgängigkeit - Querbauwerk - Sauer - Esch-sur-Sûre - barrage de compensation 2 (H=1,7m)

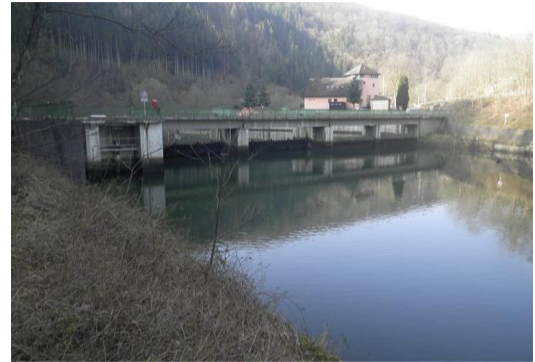
Foto: Übersicht

Bauwerkstyp	Bewegliches Wehr
Funktion	Sonstiges
Funktion (sonstiges)	Stauregulierung
Material	Beton
Zustand	intakt
Fallhöhe [m]	1,70
Rückstau [m]	>1000 m
Unterwasser-Tiefe [m]	nicht ausreichend
Wanderweg-Tiefe (Minimum) [m]	0,00
Fischschutz Rechen (nur WKA)	nein nein

aufwärts	nicht durchgängig (Klasse 5)
abwärts	nicht durchgängig (Klasse 5)
Gesamtbewertung Fische	Klasse 5

Geschiebe	stark eingeschränkt (Klasse 4)
Schwabstoffe	stark eingeschränkt (Klasse 4)
Morphodynamik	Gewässer über Standort hinaus beeinträchtigt (Klasse 5)
Gesamtbewertung Sedimente	4

Gesamtbewertung Durchgängigkeit: 5
