Bauwerk (ID): 003_1137_QBW_01

Gewässer: Sauer

OWK: III-2.2.1

Identifikation und Lage

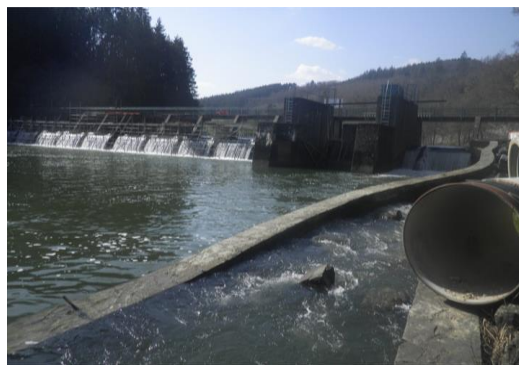
Foto: Übersicht

Bauwerkstyp	Bewegliches Wehr
Funktion	Sonstiges
Funktion (sonstiges)	Stauregulierung
Material	Beton
Zustand	intakt
Fallhöhe [m]	2,50
Rückstau [m]	>1000 m
Unterwasser-Tiefe [m]	ausreichend
Wanderweg-Tiefe (Minimum) [m]	0,00
Fischschutz Rechen (nur WKA)	keine WKA keine WKA

LuxMaPro-ID	4348
Maßnahmentyp	HY DU.01 - Wiederherstellung der ökologischen Durchgängigkeit - Querbauwerk
Maßnahmenbeschreibung	Wiederherstellung der ökologischen Durchgängigkeit - Querbauwerk - Sauer - Boulaide - unterhalb Misärsbréck (H=2,5m)

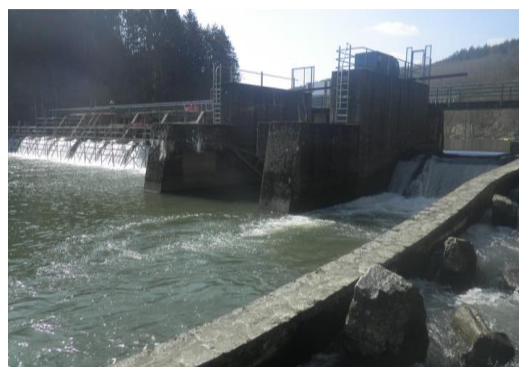
Foto: Detail

aufwärts	nicht durchgängig (Klasse 5)
abwärts	eingeschränkt durchgängig (Klasse 3)
Gesamtbewertung Fische	Klasse 4

Geschiebe	nicht durchgängig (Klasse 5)
Schwabstoffe	mäßig eingeschränkt (Klasse 3)
Morphodynamik	Gewässer über Standort hinaus beeinträchtigt (Klasse 5)
Gesamtbewertung Sedimente	4
