Bauwerk (ID): 336_0000_QBW_01

Gewässer: Ningserbaach

OWK: III-2.2.3

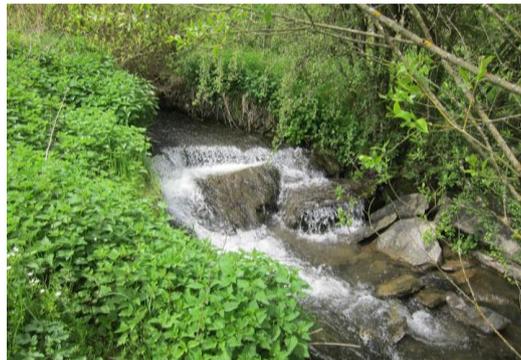
Foto: Übersicht

Bauwerkstyp	Absturz
Funktion	Ausleitung
Funktion (sonstiges)	-
Material	Stein
Zustand	baufällig
Fallhöhe [m]	1,10
Rückstau [m]	20-50 m
Unterwasser-Tiefe [m]	nicht ausreichend
Wanderweg-Tiefe (Minimum) [m]	0,05
Fischschutz Rechen (nur WKA)	keine WKA keine WKA

aufwärts	nicht durchgängig (Klasse 5)
abwärts	eingeschränkt durchgängig (Klasse 3)
Gesamtbewertung Fische	Klasse 4

Gesamtbewertung Durchgängigkeit: 4

Anmerkung	Ausleitung nicht mehr aktiv.
-----------	------------------------------

LuxMaPro-ID	4295
Maßnahmentyp	HY DU.01 - Wiederherstellung der ökologischen Durchgängigkeit - Querbauwerk
Maßnahmenbeschreibung	Wiederherstellung der ökologischen Durchgängigkeit - Querbauwerk - Burbich - Ueschtréfermillen - Wehr Ueschtréfermillen (H=1,1m)
