Bauwerk (ID): 336\_0008\_QBW\_01

Gewässer: Ningserbaach

OWK: III-2.2.3

**Identifikation und Lage**

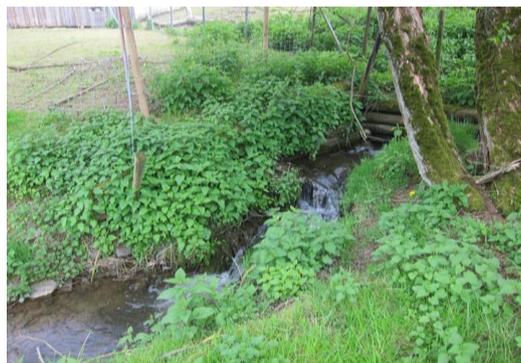
**Foto: Übersicht**

Bauwerkstyp	Absturz
Funktion	Sohlsicherung
Funktion (sonstiges)	-
Material	Stein
Zustand	baufällig
Fallhöhe [m]	0,40
Rückstau [m]	kein
Unterwasser-Tiefe [m]	nicht ausreichend
Wanderweg-Tiefe (Minimum) [m]	0,03
Fischschutz   Rechen (nur WKA)	keine WKA   keine WKA

aufwärts	nicht durchgängig (Klasse 5)
abwärts	eingeschränkt durchgängig (Klasse 3)
Gesamtbewertung Fische	Klasse 4

Geschiebe	voll durchgängig (Kl. 1)
Schwefstoffe	voll durchgängig (Kl. 1)
Morphodynamik	Standort teilweise beeinträchtigt (Klasse 3)
Gesamtbewertung Sedimente	2

**Gesamtbewertung Durchgängigkeit: 4**

LuxMaPro-ID	4208
Maßnahmentyp	HY DU.01 - Wiederherstellung der ökologischen Durchgängigkeit - Querbauwerk
Maßnahmenbeschreibung	Wiederherstellung der ökologischen Durchgängigkeit - Querbauwerk - Burbich - Arsdorf - Gruef (H=0,4m)
