Bauwerk (ID): 182_0000_QBW_01

Gewässer: Béiwenerbaach

OWK: III-2.2.4

Identifikation und Lage

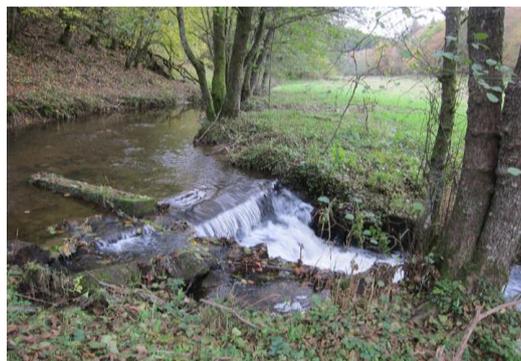
Foto: Übersicht

Bauwerkstyp	Absturz
Funktion	Ausleitung
Funktion (sonstiges)	-
Material	Beton
Zustand	intakt
Fallhöhe [m]	0,80
Rückstau [m]	<20 m
Unterwasser-Tiefe [m]	ausreichend
Wanderweg-Tiefe (Minimum) [m]	0,05
Fischschutz Rechen (nur WKA)	keine WKA keine WKA

aufwärts	nicht durchgängig (Klasse 5)
abwärts	eingeschränkt durchgängig (Klasse 3)
Gesamtbewertung Fische	Klasse 4

LuxMaPro-ID	4323
Maßnahmentyp	HY DU.01 - Wiederherstellung der ökologischen Durchgängigkeit - Querbauwerk
Maßnahmenbeschreibung	Wiederherstellung der ökologischen Durchgängigkeit - Querbauwerk - Krupbéiwen - Bavigne - oberhalb Mündung Donkelderbaach (Hutton) (H=0,8m)
