Bauwerk (ID): 182\_0020\_QBW\_01

Gewässer: Béiswenerbaach

**Identifikation und Lage**

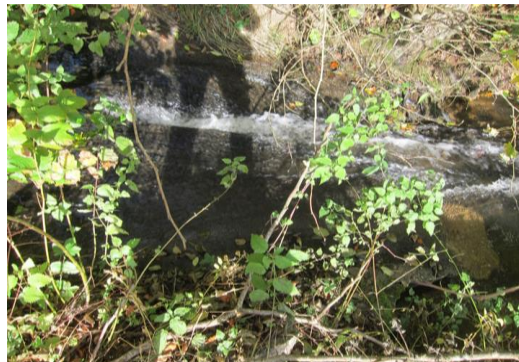
**Foto: Übersicht**

Bauwerkstyp	Glatte Rampe
Funktion	Ausleitung
Funktion (sonstiges)	-
Material	Beton
Zustand	baufällig
Fallhöhe [m]	0,20
Rückstau [m]	kein
Unterwasser-Tiefe [m]	ausreichend
Wanderweg-Tiefe (Minimum) [m]	0,10
Fischschutz   Rechen (nur WKA)	keine WKA   keine WKA

LuxMaPro-ID	4091
Maßnahmentyp	HY DU.01 - Wiederherstellung der ökologischen Durchgängigkeit - Querbauwerk
Maßnahmenbeschreibung	Wiederherstellung der ökologischen Durchgängigkeit - Querbauwerk - Sollerbaach - Sonlez - zwischen den Weihern (H=0,2m)

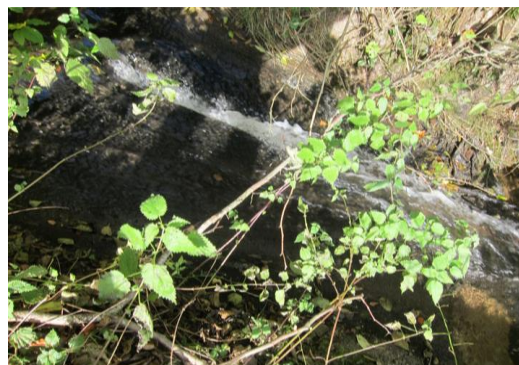
**Foto: Detail**

aufwärts	eingeschränkt durchgängig (Klasse 3)
abwärts	eingeschränkt durchgängig (Klasse 3)
Gesamtbewertung Fische	Klasse 3

Geschiebe	voll durchgängig (Kl. 1)
Schwabstoffe	voll durchgängig (Kl. 1)
Morphodynamik	Standort teilweise beeinträchtigt (Klasse 3)
Gesamtbewertung Sedimente	2

**Gesamtbewertung Durchgängigkeit: 3**
