Bauwerk (ID): 182_0021_QBW_01

Gewässer: Béiswenerbaach

OWK: III-2.2.4

Identifikation und Lage

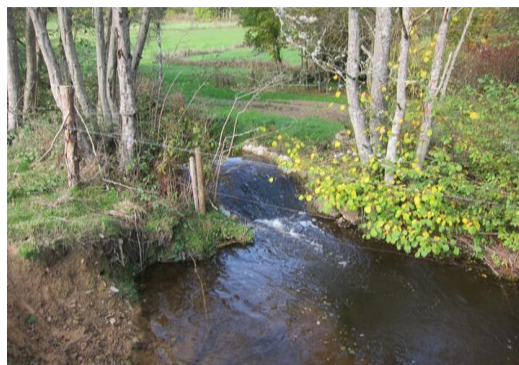
Foto: Übersicht

Bauwerkstyp	Glatte Rampe
Funktion	Ausleitung
Funktion (sonstiges)	-
Material	Beton
Zustand	intakt
Fallhöhe [m]	1,10
Rückstau [m]	kein
Unterwasser-Tiefe [m]	ausreichend
Wanderweg-Tiefe (Minimum) [m]	0,02
Fischschutz Rechen (nur WKA)	keine WKA keine WKA

aufwärts	nicht durchgängig (Klasse 5)
abwärts	eingeschränkt durchgängig (Klasse 3)
Gesamtbewertung Fische	Klasse 4

Geschiebe	voll durchgängig (Kl. 1)
Schwefstoffe	voll durchgängig (Kl. 1)
Morphodynamik	Standort teilweise beeinträchtigt (Klasse 3)
Gesamtbewertung Sedimente	2

Gesamtbewertung Durchgängigkeit: 4

LuxMaPro-ID	4211
Maßnahmentyp	HY DU.01 - Wiederherstellung der ökologischen Durchgängigkeit - Querbauwerk
Maßnahmenbeschreibung	Wiederherstellung der ökologischen Durchgängigkeit - Querbauwerk - Sollerbaach - Sonlez - oberhalb der Weiher (H=1,1m)
