Bauwerk (ID): 003\_1252\_QBW\_01

Gewässer: Sauer

**Identifikation und Lage**

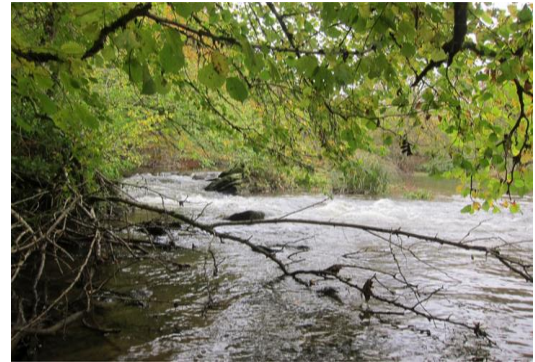
**Foto: Übersicht**

Bauwerkstyp	Raue Gleite
Funktion	Sonstiges
Funktion (sonstiges)	Leitwerk
Material	Stein
Zustand	intakt
Fallhöhe [m]	0,25
Rückstau [m]	200-500 m
Unterwasser-Tiefe [m]	ausreichend
Wanderweg-Tiefe (Minimum) [m]	0,25
Fischschutz   Rechen (nur WKA)	keine WKA   keine WKA

aufwärts	eingeschränkt durchgängig (Klasse 3)
abwärts	durchgängig (Klasse 1)
Gesamtbewertung Fische	Klasse 2

Geschiebe	temporär/leicht eingeschränkt (Klasse 2)
Schwabstoffe	temporär/leicht eingeschränkt (Klasse 2)
Morphodynamik	Standort insgesamt beeinträchtigt (Klasse 4)
Gesamtbewertung Sedimente	3

Anmerkung	Störung der Morphodynamik durch deutlichen Rückstau des Querbauwerks
-----------	--

LuxMaPro-ID	4195
Maßnahmentyp	HY DU.01 - Wiederherstellung der ökologischen Durchgängigkeit - Querbauwerk
Maßnahmenbeschreibung	Wiederherstellung der ökologischen Durchgängigkeit - Querbauwerk - Sauer - Rommelerhaff - Wehr Esperbësch (H=0,25m)
