Bauwerk (ID): 003_1263_QBW_01

Gewässer: Sauer

OWK: III-3.a

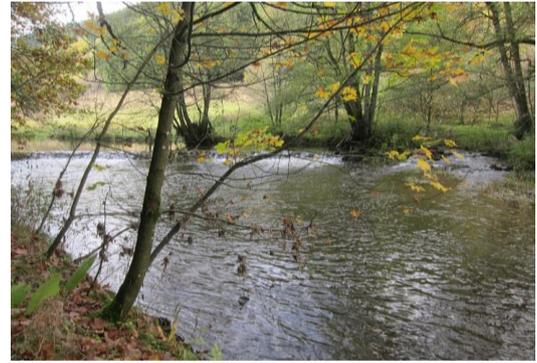
Foto: Übersicht

Bauwerkstyp	Absturz
Funktion	Sonstiges
Funktion (sonstiges)	Leitwerk
Material	Stein
Zustand	intakt
Fallhöhe [m]	0,20
Rückstau [m]	20-50 m
Unterwasser-Tiefe [m]	ausreichend
Wanderweg-Tiefe (Minimum) [m]	0,15
Fischschutz Rechen (nur WKA)	keine WKA keine WKA

aufwärts	eingeschränkt durchgängig (Klasse 3)
abwärts	durchgängig (Klasse 1)
Gesamtbewertung Fische	Klasse 2

Geschiebe	temporär/leicht eingeschränkt (Klasse 2)
Schwabstoffe	temporär/leicht eingeschränkt (Klasse 2)
Morphodynamik	Standort teilweise beeinträchtigt (Klasse 3)
Gesamtbewertung Sedimente	2

Gesamtbewertung Durchgängigkeit: 2

LuxMaPro-ID	-
Maßnahmentyp	-
Maßnahmenbeschreibung	kein Maßnahmenbedarf
