Bauwerk (ID): 003_1272_QBW_01

Gewässer: Sauer

OWK: III-3.a

Identifikation und Lage

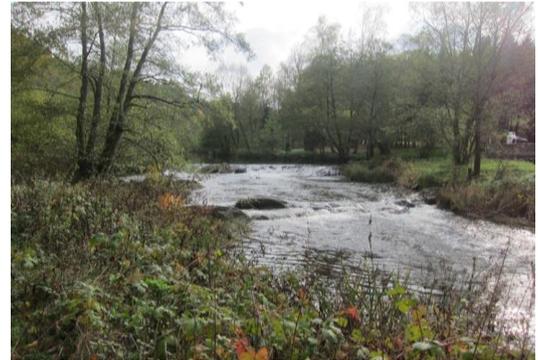
Foto: Übersicht

Bauwerkstyp	Absturz
Funktion	Ausleitung
Funktion (sonstiges)	-
Material	Stein
Zustand	intakt
Fallhöhe [m]	1,40
Rückstau [m]	200-500 m
Unterwasser-Tiefe [m]	ausreichend
Wanderweg-Tiefe (Minimum) [m]	0,07
Fischschutz Rechen (nur WKA)	keine WKA keine WKA

LuxMaPro-ID	3338
Maßnahmentyp	HY DU.01 - Wiederherstellung der ökologischen Durchgängigkeit - Querbauwerk
Maßnahmenbeschreibung	Wiederherstellung der ökologischen Durchgängigkeit - Querbauwerk - Sauer - Moulin d'oeil (B) - Wehr Moulin d'oeil (H=1,4m)

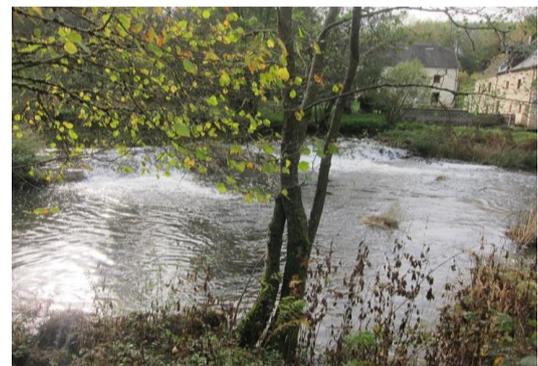
Foto: Detail

aufwärts	nicht durchgängig (Klasse 5)
abwärts	eingeschränkt durchgängig (Klasse 3)
Gesamtbewertung Fische	Klasse 4

Geschiebe	temporär/leicht eingeschränkt (Klasse 2)
Schwabstoffe	temporär/leicht eingeschränkt (Klasse 2)
Morphodynamik	Standort insgesamt beeinträchtigt (Klasse 4)
Gesamtbewertung Sedimente	3
