Bauwerk (ID): 003\_1338\_QBW\_01

Gewässer: Sauer

**Identifikation und Lage**

Bauwerk (ID)	003_1338_QBW_01
OWK	III-3.a
Gewässername	Sauer
X-Koordinate (Anfang, Unterwasser)	49.511
Y-Koordinate (Anfang, Unterwasser)	100.652
Kartierungsabschnitt (Anfang)	003_1338
Stationierung [m] im Abschnitt (Anfang)	20
Lage	Freie Landschaft
Erhebungsdatum	31.10.2019
Kartierer*in	Soija Schmitz

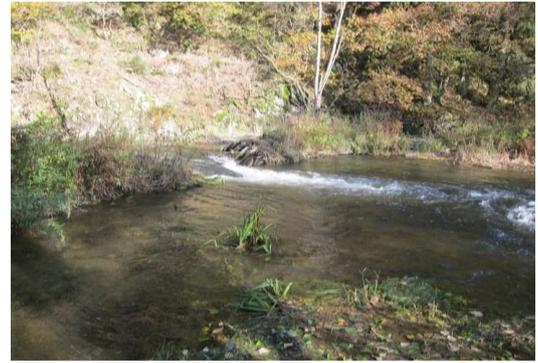
**Foto: Übersicht**

Bauwerkstyp	Raue Rampe
Funktion	Sonstiges
Funktion (sonstiges)	Leitwerk
Material	Stein
Zustand	intakt
Fallhöhe [m]	0,25
Rückstau [m]	200-500 m
Unterwasser-Tiefe [m]	ausreichend
Wanderweg-Tiefe (Minimum) [m]	0,25
Fischschutz   Rechen (nur WKA)	keine WKA   keine WKA

aufwärts	eingeschränkt durchgängig (Klasse 3)
abwärts	durchgängig (Klasse 1)
Gesamtbewertung Fische	Klasse 2

Geschiebe	temporär/leicht eingeschränkt (Klasse 2)
Schwabstoffe	temporär/leicht eingeschränkt (Klasse 2)
Morphodynamik	Gewässer über Standort hinaus beeinträchtigt (Klasse 5)
Gesamtbewertung Sedimente	3

Anmerkung	Rückstau über Standort hinaus.
-----------	--------------------------------

LuxMaPro-ID	4149
Maßnahmentyp	HY DU.01 - Wiederherstellung der ökologischen Durchgängigkeit - Querbauwerk
Maßnahmenbeschreibung	Wiederherstellung der ökologischen Durchgängigkeit - Querbauwerk - Sauer - Rombach-Martelange - Wehr Follmillen (H=0,25m)
