Bauwerk (ID): 003_1178_QBW_01

Gewässer: Sauer

OWK: III-3.b

Identifikation und Lage

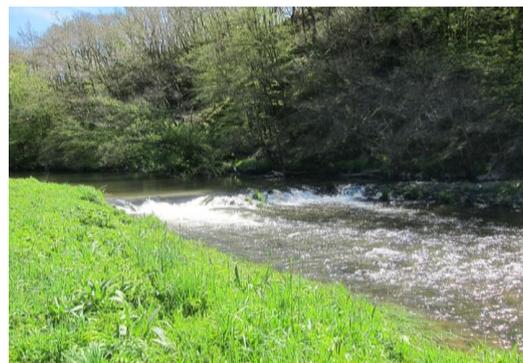
Foto: Übersicht

Bauwerkstyp	Absturz
Funktion	Abflusspegel
Funktion (sonstiges)	-
Material	Stein
Zustand	intakt
Fallhöhe [m]	0,25
Rückstau [m]	50-100 m
Unterwasser-Tiefe [m]	nicht ausreichend
Wanderweg-Tiefe (Minimum) [m]	0,25
Fischschutz Rechen (nur WKA)	keine WKA keine WKA

aufwärts	nicht durchgängig (Klasse 5)
abwärts	durchgängig (Klasse 1)
Gesamtbewertung Fische	Klasse 4

Geschiebe	temporär/leicht eingeschränkt (Klasse 2)
Schwefstoffe	temporär/leicht eingeschränkt (Klasse 2)
Morphodynamik	Standort teilweise beeinträchtigt (Klasse 3)
Gesamtbewertung Sedimente	2

Gesamtbewertung Durchgängigkeit: 4

LuxMaPro-ID	3334
Maßnahmentyp	HY DU.01 - Wiederherstellung der ökologischen Durchgängigkeit - Querbauwerk
Maßnahmenbeschreibung	Wiederherstellung der ökologischen Durchgängigkeit - Querbauwerk - Sauer - Bungerefermillen - Wehr oberhalb Bruechtel (H=0,25m)
