Bauwerk (ID): 181_0021_QBW_01

Gewässer: Harelerbaach

Identifikation und Lage

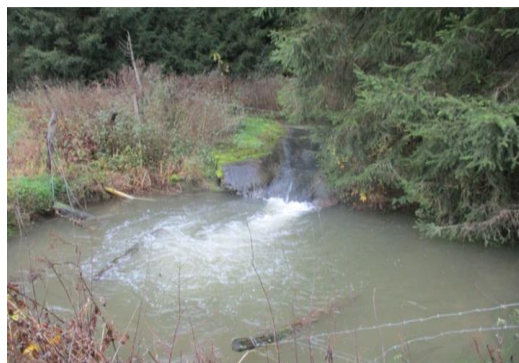
Foto: Übersicht

Bauwerkstyp	Wehr
Funktion	Ausleitung
Funktion (sonstiges)	-
Material	Beton
Zustand	intakt
Fallhöhe [m]	0,40
Rückstau [m]	20-50 m
Unterwasser-Tiefe [m]	nicht ausreichend
Wanderweg-Tiefe (Minimum) [m]	0,05
Fischschutz Rechen (nur WKA)	keine WKA keine WKA

LuxMaPro-ID	3019
Maßnahmentyp	HY DU.01 - Wiederherstellung der ökologischen Durchgängigkeit - Querbauwerk
Maßnahmenbeschreibung	Wiederherstellung der ökologischen Durchgängigkeit - Querbauwerk - Harelerbaach - Harlange - Weierlach (H=0,4m)

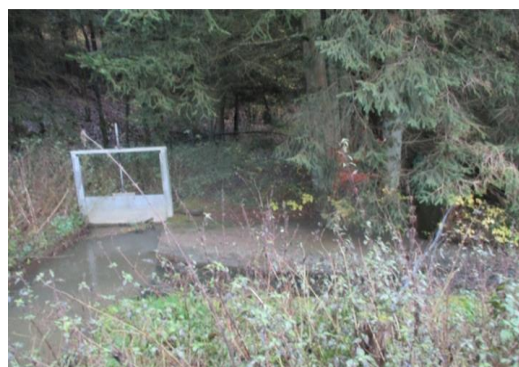
Foto: Detail

aufwärts	nicht durchgängig (Klasse 5)
abwärts	durchgängig (Klasse 1)
Gesamtbewertung Fische	Klasse 4

Geschiebe	stark eingeschränkt (Klasse 4)
Schwabstoffe	temporär/leicht eingeschränkt (Klasse 2)
Morphodynamik	Standort insgesamt beeinträchtigt (Klasse 4)
Gesamtbewertung Sedimente	3

Anmerkung	Bauform: Glatte Rampe mit Absturz
-----------	-----------------------------------
