Bauwerk (ID): 181_0034_QBW_01

Gewässer: Harelerbaach

Identifikation und Lage

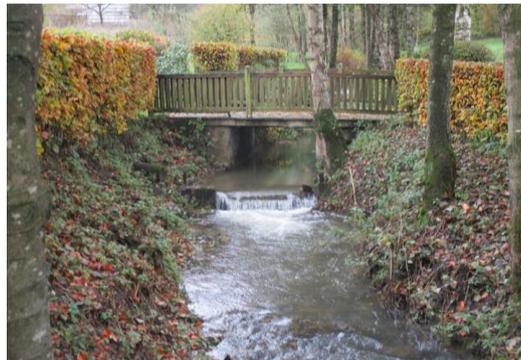
Foto: Übersicht

Bauwerkstyp	Absturz
Funktion	Sohlsicherung
Funktion (sonstiges)	-
Material	Holz
Zustand	intakt
Fallhöhe [m]	0,35
Rückstau [m]	<20 m
Unterwasser-Tiefe [m]	nicht ausreichend
Wanderweg-Tiefe (Minimum) [m]	0,25
Fischschutz Rechen (nur WKA)	keine WKA keine WKA

LuxMaPro-ID	4231
Maßnahmentyp	HY DU.01 - Wiederherstellung der ökologischen Durchgängigkeit - Querbauwerk
Maßnahmenbeschreibung	Wiederherstellung der ökologischen Durchgängigkeit - Querbauwerk - Harelerbaach - Harlange - Zentrum Harlange (H=0,35m)

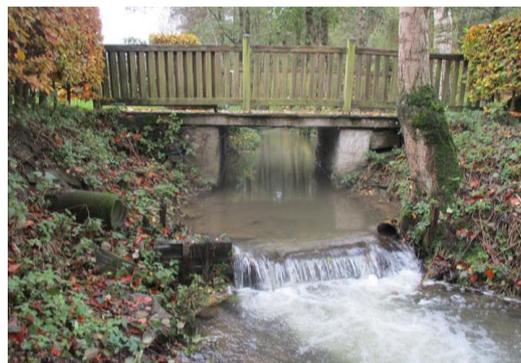
Foto: Detail

aufwärts	nicht durchgängig (Klasse 5)
abwärts	durchgängig (Klasse 1)
Gesamtbewertung Fische	Klasse 4

Geschiebe	temporär/leicht eingeschränkt (Klasse 2)
Schwefstoffe	temporär/leicht eingeschränkt (Klasse 2)
Morphodynamik	Standort teilweise beeinträchtigt (Klasse 3)
Gesamtbewertung Sedimente	2

Gesamtbewertung Durchgängigkeit: 4
