Bauwerk (ID): 181_0034_QBW_03

Gewässer: Harelerbaach

OWK: III-4.a

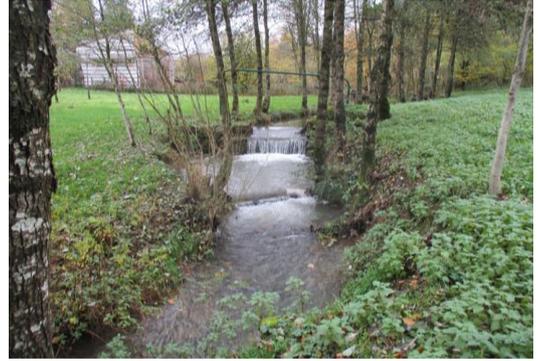
Foto: Übersicht

Bauwerkstyp	Absturz
Funktion	Sohlsicherung
Funktion (sonstiges)	-
Material	Holz
Zustand	intakt
Fallhöhe [m]	0,20
Rückstau [m]	<20 m
Unterwasser-Tiefe [m]	ausreichend
Wanderweg-Tiefe (Minimum) [m]	0,25
Fischschutz Rechen (nur WKA)	keine WKA keine WKA

aufwärts	eingeschränkt durchgängig (Klasse 3)
abwärts	durchgängig (Klasse 1)
Gesamtbewertung Fische	Klasse 2

Geschiebe	temporär/leicht eingeschränkt (Klasse 2)
Schwabstoffe	temporär/leicht eingeschränkt (Klasse 2)
Morphodynamik	Standort teilweise beeinträchtigt (Klasse 3)
Gesamtbewertung Sedimente	2

Gesamtbewertung Durchgängigkeit: 2

LuxMaPro-ID	-
Maßnahmentyp	-
Maßnahmenbeschreibung	kein Maßnahmenbedarf
